BRANDUNDERSÖKNINGSPROTOKOLL

ORSAK TILL

Brand i husvagn typ ADRIA "UNICA" 542 DL 1995 årsmodell. 96xxxx, larm kl. xx:xx. Vagnen var uppställd på uppfart utanför ägarens bostad

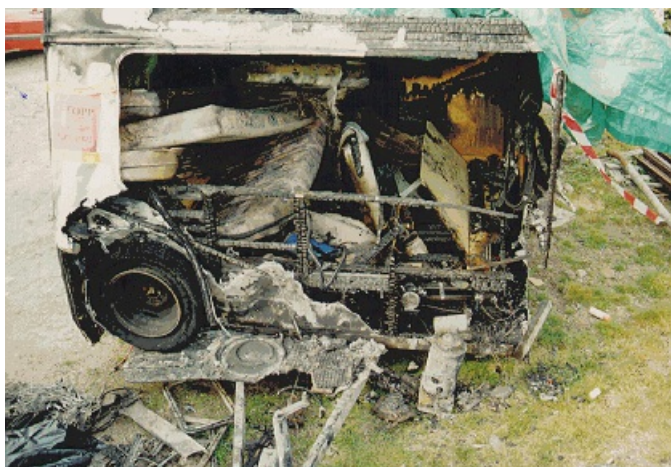
Djupa och låga brandskador i vagnens främre vänstra del samt den nästan helt förintade kofferten tyder på att branden börjat antingen i det koffertutrymme där Primuspannan var placerad eller inne i vagnens främre och nedre vänstra hörn. Där fanns bl.a. en el-driven värmepanna med tillhörande styrutrustning 220 volt, samt viss 12 volts elinstallation. Frånvaron av 220 volt-anslutning utesluter dock emot detta el-system som brandanstiftare.

Vittnesuppgifter från brandens första skede talar samstämmigt om att branden då var mest intensiv i koffertens vänstra del, d.v.s. ungefär där den gasoldrivna pannan var placerad. Primuspannan har därför blivit undersökt av brandinspektör NN. Den visar härvid inga fel eller brister som pekar på att den orsakat gnistor eller exceptionell värmeutveckling. De s.k. Davisnät som skall förhindra antändning av ev. utläckt gasol var hela och oskadade. Pannans isolering var invändigt helt opåverkad. Överhettningsskyddet var helt och funktionsdugligt men eftersom det återställer sig självt gick det ej att se om det utlöst vid brandtillfället.

Däremot uppvisade pannan tecken på stark brandpåverkan utifrån, bl. a. vid elanslutningen till tändanordningen samt på pannans undersida. Det kan inte uteslutas att någon av de tältpinnar av metall som förvarades i utrymmet orsakat kortslutning eller överslag i det elektriska 12 volts-systemet som därvid orsakat branden.

Undersökningen har inte säkert kunnat fastställa var branden har börjat. Startplatsen i kofferten och andra tecken tyder bara på att den tändande gnistan kommit från det elektriska 12-voltssystemet för start av gasolpannan. Ett gasolläckage vid pannan kan inte uteslutas men branden kan också ha startat genom att gnistorna tänt direkt i plasten eller annat brännbart material i närheten.

Bilden visar den vänstra delen av kofferten (räknat i vagnens färdriktning) vilken var helt bortbränd.
