BRANDUNDERSÖKNINGSPROTOKOLL

- ORSAK TILL
UNDERSÖKNINGEN** Brand i skåp med styrutrustning till laserskärmaskin Bystronic, vid ett företag.
- Larm till räddningstjänsten i X-by 19xx-xx-xx kl.xx.xx.

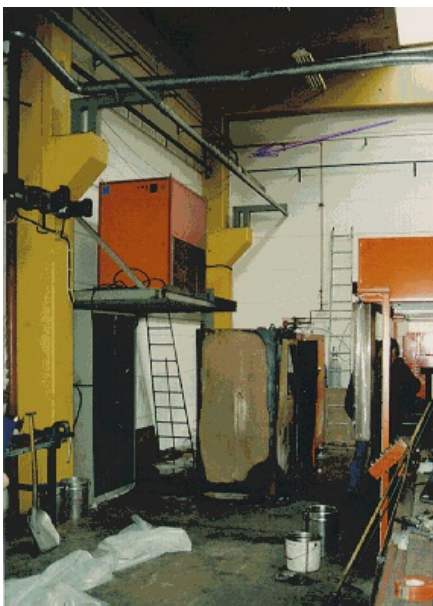
Brandbilden och vittnesuppgifter visar klart att branden har startat inne i skåpet. Innehållet är helt nersmält och delvis förintat men eftersom strömförsörjningen var bruten kan el-fel uteslutas. Tändkällan måste därför ha kommit utifrån och den enda tänkbara förklaringen är gnistor från svetsarbetet på traversen ovanför skåpet. På skåpets tak finns en ventilationsöppning där heta gnistor lätt kan falla in. På skåpets sockel samt på nedre delen av en av skåpets sidor finns ventilationsöppningar som också är möjliga vägar för en s.k. svetsloppa.

Eftersom skåpet är nästan helt utbrunnet är det omöjligt att avgöra var i skåpet som branden har startat. Brandbilden och värmeskador på skåpets undersida visar dock att de lägsta och svåraste brandskadorna finns ungefär mitt i skåpet snett under ventilationsöppningen på taket. Det kan inte uteslutas att utläckande syrgas har inverkat till det snabba brandförloppet.

Branden har uppstått på grund av gnistor från svetsarbete.

Bilden visar det brunna styrskaftet. Observera traversbanan och svetspunkterna vid pilen.
