BRANDUNDERSÖKNINGSPROTOKOLL

ORSAK TILL UNDERSÖKNINGEN	Brand i lagerutrymme, den sk experimentverkstaden.
UNDERSÖKNINGEN UTFÖRD AV	Polisinsp NN, samt undertecknad Ulf Erlandsson
UPPLYSNINGAR OM BRANDEN	<p>Företaget är en större bilverkstad som även utför vissa experiment och forskningsuppdrag. Den sk experiment verkstaden är inrymd på ett entrésolplan i en större verkstads-lokal. Utrymmena är skyddade med automatiskt brandlarm men</p> <p>p g a svetsning och annat rökigt arbete är larmet avstängt dagtid och fungerade ej vid brandtillfället.</p> <p>Strax innan kl xx.xx upptäckte personalen rök från det för tillfället folktomma entrésolplanet. De har tidigare fått utbildning i brandskydd och flera av dem hjälptes nu åt att försöka släcka branden. Två inomhusbrandposter med formstyv slang samt några handbrandsläckare användes. På grund av inredningen, ett stort plåtskåp var i vägen, och den kraftiga röken kom de inte åt att bekämpa branden effektivt. Branden tilltog och de inandades en hel del brandrök. Röken började bli tät också i de underliggande lokalerna. Slutligen tvingades de retirera. Räddningstjänsten var då redan larmad via telefon. Omedelbart innan räddningstjänsten anlände

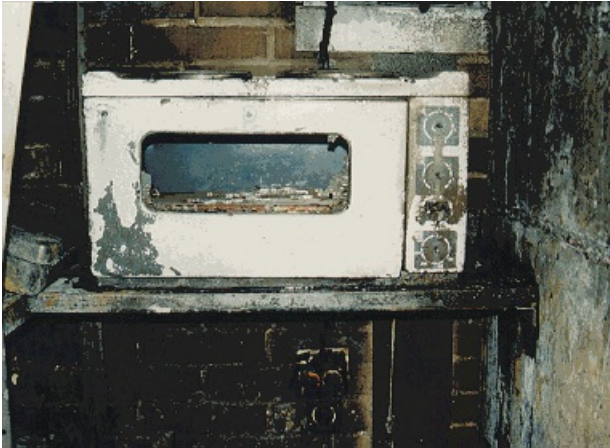
Bild 3.

SLUTSATS	Branden har sannolikt startat på grund av att värmen från kokplattorna har antänt brännbara föremål som fanns ovanpå dem. Orsaken till att plattorna blev varma var att deras reglage redan tidigare stod i påslaget läge. Eftersom timern var gemensam för både ugnen som plattorna, startade plattorna när timern vreds upp.

Bänkspisen var högt placerad och en kortväxt person lägger inte märke till plattorna på ovensidan.
