BRANDORSAKSPROTOKOLL

UPPDRAGSGIVARE	Polismyndigheten
ANLEDNINGEN TILL UNDERSÖKNINGEN	Brand i fastighet
UNDERSÖKNINGEN UTFÖRD	10xx-xx-xx, klockan 09.40-12.00 av kriminalinspektörerna Jörgen Id och NN.
UTGÅNGSLÄGE	Brandplatsen är avspärrad. Vid ankomsten kunde det konstateras att det har varit en totalbrand i fastigheten. Endast murstocken stod upprätt kvar.
UPPLYSNINGAR	<p>Räddningstjänsten blev larmad klockan 03.36 och ankom till platsen klockan 03.47. Då var fastigheten redan övertänd med genombrott på tak (se foto 1-4). Vindriktningen var sydlig. Brandpersonalen kände på ytterdörrarna som var låsta. Inga tecken på inbrott kunde ses.</p> <p>Vid samtal med målsäganden uppgav han att huset var spänningssatt och uppvärmdes med olja, men ingen elutrustning var i drift vid det aktuella tillfället. Huset var obebott.</p> <p>Fastigheten var ett 1 1/2 plans hus med halv källare. 1958 helrenoverades fastigheten. Ytterväggarna bestod av liggande timmer klätt med utanpåliggande eternitskivor. Grunden är delvis gjuten i cement. Fastigheten var friliggande och låg i längdriktningen väster-öster. Två ingångar fanns. En fanns på den norra långsidan och en fanns på den södra.</p>

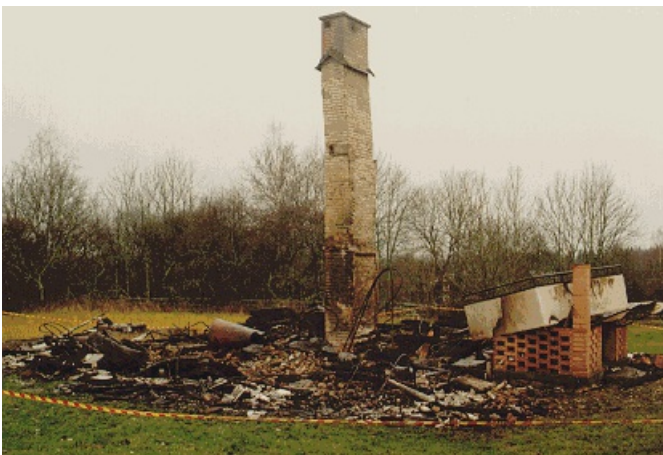
Fotot är taget i sydvästlig riktning.
