# BRANDUNDERSÖKNINGSPROTOKOLL

Brand i kök i servicehus. Larm till räddningstjänsten.

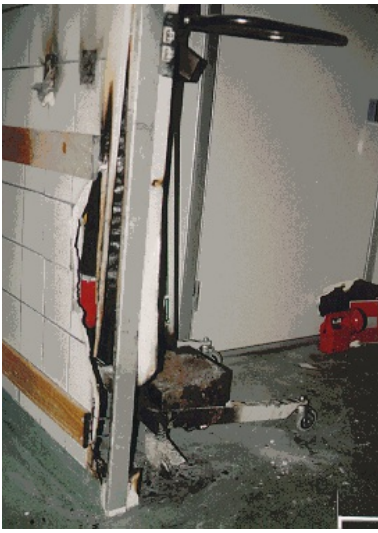
Av allt att döma har branden startat i batteriutrymmet i lyftens underrede. Kåpan över batteridelen är starkt brännskadad från insidan. Batteriet och elektriska komponenter under skyddskåpan är delvis smälta och det är uppenbart att branden har startat i detta utrymme. Det är också klarlagt att lyften vid brandtillfället ej varit ansluten till elnätet. Sladden har inte varit utdragen från sladdvindan mer än ett par decimeter och stickkontakten har inte suttit i något uttag. Däremot har jag p g a bristande kunskaper i elektriska frågor inte gjort någon närmare undersökning om vad som orsakat branden i lyftens batteriavdelning. Lyften är skickad till tillverkaren som kommer att ombesörja detta.

Branden i lyftanordningen har så småningom spridit sig till dörr-karmen och in mellan gipsskivorna. Djupa kolskador i träreglerna visar att förloppet gått långsamt men pågått under relativt lång tid.

Branden har startat i den batteridrivna lyftanordningen och sedan spridit sig till dörrkarmen och väggen.

Lyften var vid branden placerad tätt intill väggen och dörrposten. Dörren var stängd. Väggen bestod av träreglar som på båda sidor var klädda med gipsplattor och kakel.
