# BRANDUNDERSÖKNINGSPROTOKOLL

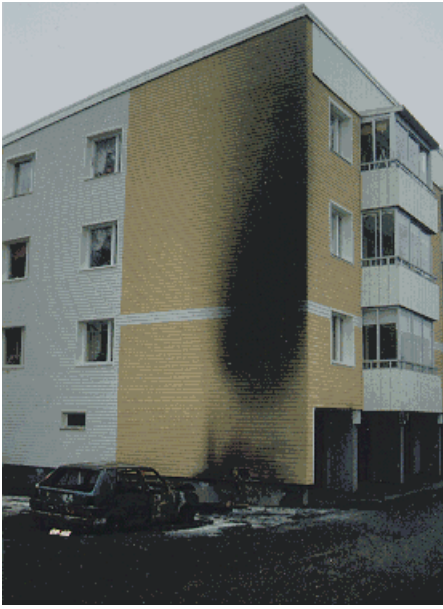
Bilden visar Golfens placering intill hyreshusets fasad. Observera värme- och sotskadorna på huset.
