BRANDUNDERSÖKNINGSPROTOKOLL

ANLEDNING TILL UNDERSÖKNINGEN	Brand med explosion i pannrumsbyggnad. Larm till SOS 19xx-xx-xx kl 02.43.
UNDERSÖKNINGEN UTFÖRD AV	Brandingenjör Ulf Erlandsson, med stöd av skorstensfejare och VVS-montör. Tidpunkt 19xx-xx-xx, kl 09.30 - 12.30.
BESKRIVNING AV OBJEKTET	<p>Den brunna byggnaden är ett äldre uthus av trä som 1979 ombyggdes att inrymma pannrum samt bränsleförråd för ved och/eller flis. Ytermåten är ca 12 x 5,5 meter varav pannrummet svarar för ca 5 x 5,5 meter. Pannrummet är invändigt klätt med gipsplattor i tak och väggar. Golvet är cementerat. Över pannrumsdelen finns ett mindre vindsutrymme som ej utnyttjades vid brandtillfället. Den aktuella vedpannan CTC anskaffades 1979 och försågs samtidigt med en förug och bränslebehållare för flis av märke SIPA.</p> <p>Anläggningen har fungerat utan större problem sedan installationen. Tidvis har man eldat med ved direkt i pannan, tidvis har man använt flis som förbräns i förugnen. Detta går till så att man ca en gång per dygn bär flis i plasthinkar från det intilliggande förrådet och håller i bränslebehållaren. Från botten av denna trycks flis med en hydraulisk kolv in i förugnen där den förbräns. För

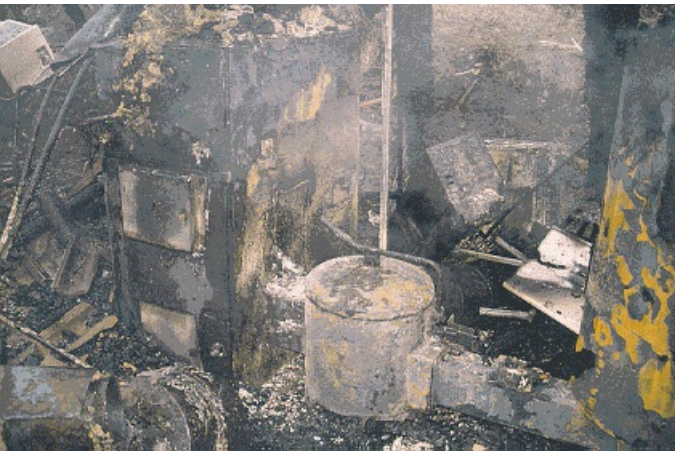
Vid undersökningar visade det sig dock att luckan var öppen. Spännlåset satt visserligen på plats. I stället hade den lossnat i sin andra ände, där den normalt är uppträdd på en metalltagg som sticker ut från ugnens mantelyta. Det visade sig att metalltaggen blivit böjd en aning, förmodligen av att luckan utsatts för ett tryck inifrån. Det är rimligt att anta att det uppstått en sk pannpuff inne i förugnen som tryckt upp luckan. Därvid kan glöd och/eller gnistor åkt ut på pannrumsgolvet.

Branden har med stor sannolikhet uppstått genom att en pannpuff i förugnen tryckt upp askluckan och kastat ut gnistor och glöd på golvet där brännbart skräp tagit eld. En förklaring till pannpuffen kan vara att man eldade med färsk flis med högt vatteninnehåll. Elden i ugnen har inte tagit sig ordentligt utan mest producerat gaser. När dessa slutligen antändes blev det en sk puff

Bilden visar eldningsanläggningen innan undersökningen påbörjade. I mitten syns förugnen.
