BRANDUNDERSÖKNINGSPROTOKOLL

UPPDRAGSGIVARE Polismyndigheten

**ANLEDNINGEN TILL
UNDERSÖKNING** Brand i garage

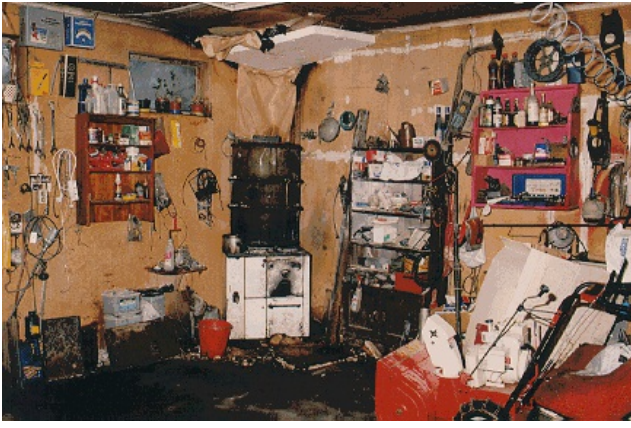
Branden har startat i takets träbjälklag då strålningsvärme från det oisolerade spiroröret antänt detta.

Fotot är en översiktsbild över garagets södra innerhörn.
