BRANDUNDERSÖKNINGSPROTOKOLL

UPPDRAGSGIVARE	Polismyndigheten i X-by
ANLEDNING TILL UNDERSÖKNING	Brand i äldre mangårdsbyggnad i Z-by Larm till SOS 19xx-xx-xx kl 02.21
UNDERSÖKNINGEN UTFÖRD AV	19xx-xx-xx kl 09.30 - 15.00 av polisass. NN och branding. Ulf Erlandsson. Besiktning av eldstäder utfördes vid samma tillfälle av skorstensfejarmästare NN.
BESKRIVNING AV OBJEKTET	Den branddrabbade mangårdsbyggnaden är enligt uppgift byggd 1860. Den är i två hela plan och med inredd vind. En mindre källare, inrymmande vattenhydrofor, finns under byggnadens sydöstra hörn. Byggnaden är uppförd av grovt timmer enligt 1800-talets småländska byggnadssätt men har till stor del genomgått en omsorgsfull reovering under de senaste 10 åren. Den vilar på en låg stensatt grund och tvärgående timmerbjälkar som ligger direkt på marken. Uppvärmning sker normalt från en vedeldad panna som är belägen i ett friliggande uthus. Värmen transporteras till huset som varmvatten i ett rör förlagt i marken. I huset finns dessutom flera kakelugnar och andra eldstäder anslutna till två grova murstockar av sten. De provtrycktes och kontrollerades 1986 av skorstensfejarmästare. Den elektriska installationen är helt utbytt

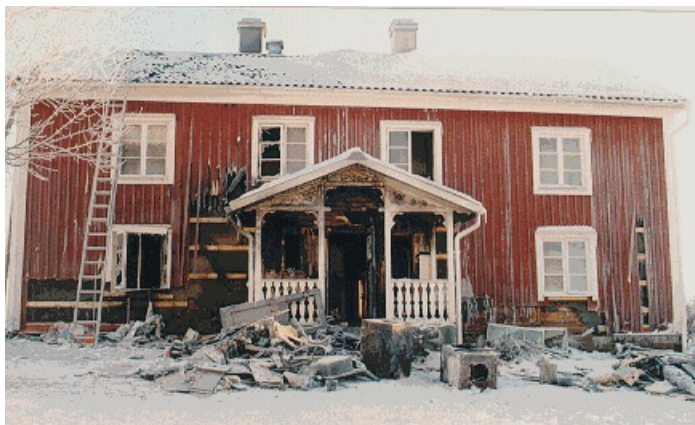
Enligt uppgift från frun kan det inte uteslutas att torktummlaren i badrummet var påslagen när det blev strömavbrott och att den därför kan ha startat igen när elektriciteten kom tillbaka på natten. Vid undersökningstillfället återfanns torktummlaren av märke Elektro Helios ute på gården. Den var helt utbränd, såväl ut- som invändigt. Tummlaren hade varit placerad ovanpå en tvättmaskin (märke Cylinda) som också återfanns på gården. Eftersom badrummet varit helt övertänt är det naturligt att tummlaren med sin höga placering blivit utsatt för stor värmepåverkan. Den runda plastdörren har smält och den har blivit helt utbränd. Tvättmaskinen däremot hade lucka av glas. Med sin lägre placering blev den ej fullt så illa bränd.

Fotot är taget i östlig riktning och visar fastighetens västra långsida. Utanför ligger bl a resterna efter familjens torktumlare och tvättmaskin.
