# UNDERSÖKNINGSPROTOKOLL

## ANLEDNING TILLUNDERSÖKNINGEN

Brand i lägenhet

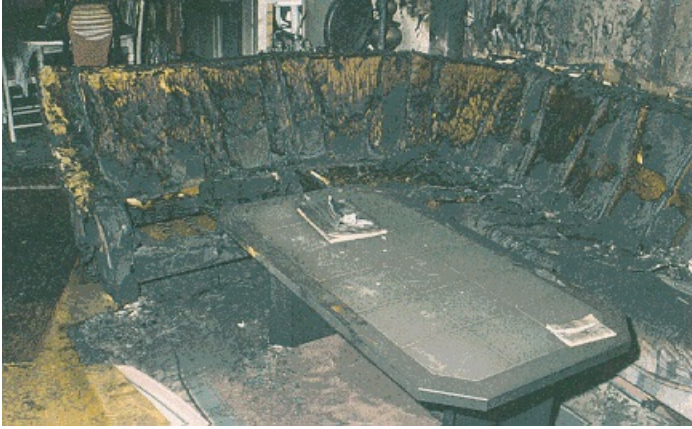
Soffan är kraftigt brandskadad och i den utsvängda delen inåt rummet har undersitsen bränts bort, så att endast sicksackfjädrarna och den förkolnade ramen återstår. Soffans gavel inåt rummet är genombränd från insidan.

Mattan under soffbordet är sönderbränd mellan bordets kortsida och soffan på en yta av ca 50 x 156 cm (mattans mått är 210 x 156 cm). Rummet har parkettgolv (bokparkett) och övre lagret (3,5 mm) under den brända mattan är genomkolad. I vissa partier har golvet lamellskikt släppt och rest sig som "skidspetsar". Vid partiet intill den utsvängda soffans yttre, främre ben är kolningen i golvet något djupare och har formen av en krater. Skadan är belägen ungefär vid mattans bortbrända hörn. Vid soffbenets plats anträffas en hård "smälta" i vilken sitter vita trådar, som påminner om fransar från en matta. Mattan saknar dock fransar på den oskadade kortsidan mot rummets fönstersida.

Foto 25. Brandhärden vid soffan. Mattan närmast soffan uppbränd och parkettgolvet övre skikt genomkolad.
