## PROTOKOLL

### ÖVER BRANDORSAKSUNDERSÖKNING

**ANLEDNING TILL** Brand i kök i villa, 19xx-xx-xx.

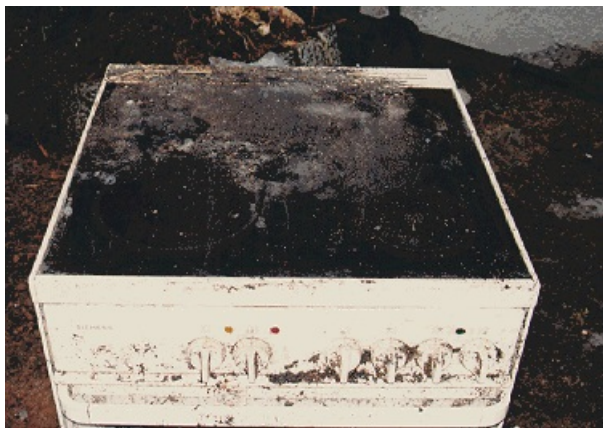
Bild 8 till 12 visar kökspisen sedan den bärgats ut till sopcontainern. De visar att värmeskadorna främst omfattar spisens ovansida. På hällen finns märken av nedfallna brandrester. Avtrycken tyder dock på att det under största delen av brandskedet funnits någon kastrull eller annat runt föremål som skyddat den stora främre vänstra plattan på spisen, se bild 8, 9 och 10.

Branden har med sannolikt uppstått genom att innehållet i en kastrull, gryta eller stekpanna på den stora plattan framme till vänster blivit överhettat och tagit eld. Plattan har under brandens mest intensiva del varit påslagen i läge 6 eller 7.

Bild 9. Större delen av den främre vänstra plattan har undgått värmeskador av nedfallna föremål. Det verkar som om det stått något på denna plats.
