BRANDUNDERSÖKNINGSPROTOKOLL

Brand i äldre mangårdsbyggnad i X-by kommun.

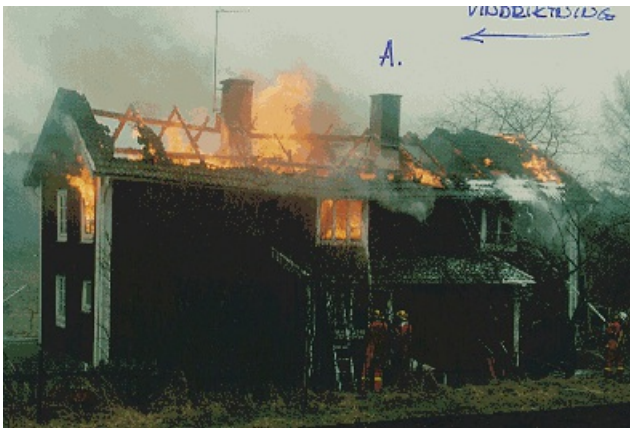
När räddningstjänsten från Z-by respektive X-by anländer har stora delar av yttertaket redan störtat in och branden har också spridit sig ner till badrummet och det nordvästra rummet i övervåningen. Foto nr 1 och 2 är tagna ca kl 12.15.

Branden har med stor sannolikhet startat i takspånen genom att en gnista från skorstenen letat sig in under tegeltaket. Vid tillfället rådde stark vind från söder. Den mest intensiva branden har varit mellan skorstenarna och i norra delen av vinden. Det var också på dessa platser som lågorna först bröt igenom taket.

Eldens omfattning strax efter räddningstjänstens ankomst kl 12.05.

Skorsten A var ansluten till vedpannan.
