BRANDUNDERSÖKNINGS PROTOKOLL

Mindre brand i kompressor till kylskåp. Larm till SOS 19xx-xx-xx kl 22.55.

Flerfamiljshus i sex våningar med flera lägenheter på varje våningsplan.

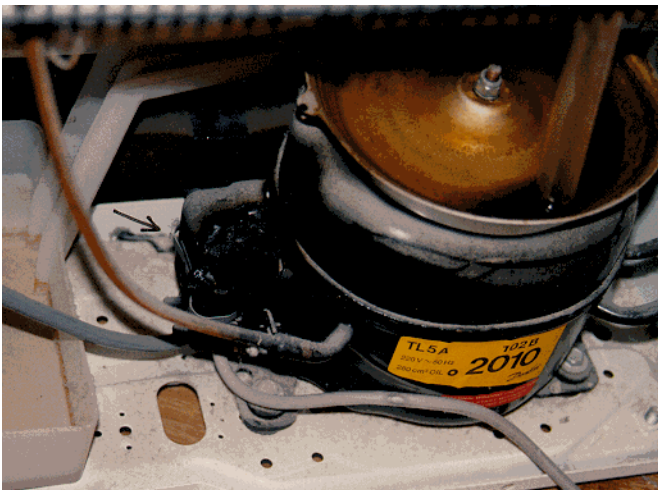
Branden har uppkommit i en elektrisk kopplingsbox som sitter på kompressorns utsida. Boxen har hölje av plast som har smält och brunnit. En låga har då slagit upp och smält plast och isolering i kylutrymmets golv och baksida.

På grund av bristande kunskaper i hur kylskåp är konstruerade och uppbyggda kan jag inte uttala mig om varför branden har startat. Vid samtal med såväl brandbefäl som elektriker har jag dock fått uppfattningen att bränder av denna typ är mycket vanliga.

Pilar visar brandskador på kopplingsboxen på kompressorns utsida.
