UNDERSÖKNINGSPROTOKOLL

Brand i gårdsverkstad Larm 19xx-xx-xx kl 15.45.

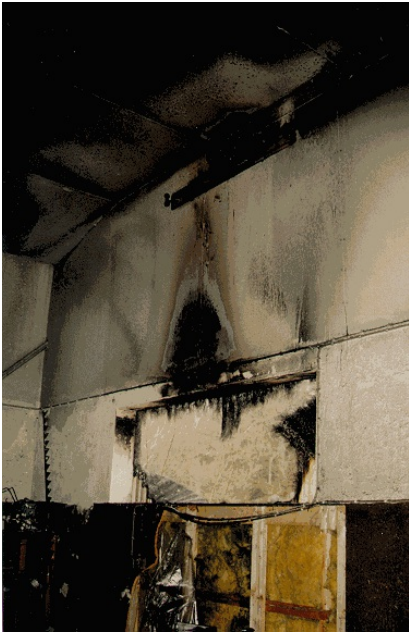
Av rök-, sot- och värmeskadorna framgår att branden varit mest intensiv vid golvet intill gavelväggen mellan en slipmaskin och en större svarv (se bild). Spånplattan på väggens nedre del är delvis svårt bränd. Dessutom syns en tydlig sotbild på gipsplattan omedelbart över fönstrets mitt.

Utöver detta finns ytterligare en tydlig sot- och värmeskada på väggen och taket (båda av gips) över en lysrörsarmatur som var monterade högt upp på väggen, se bild. Modell Elektroskandia LRT 2425; 96; 0.50; 220 V.

Lysrörsarmaturen på väggen ovanför brandområdet uppvisade också tydliga tecken på brand. Plasthöljet var helt borta och hade uppenbarligen fallit ner. Men innan det föll hade det brunnit kraftigt på sin mittersta del. Denna brandskada överensstämmer inte i sidled med den större brandfanan som kommer från golvnivån.

Den primära branden har startat i lysrörsarmaturen, antingen i reaktorn eller i kondensatorn. Lantbrukare NN uppger att ett lysrör i den aktuella armaturen varit ovanligt "svårstartat" och blinkat ibland.

Teorin styrks av det typiska feta oljesotet som tydligt syns på gipsväggen över brandstället, se bild.

Observera lysrörsarmaturen på väggen längst upp mot taket. Observera också avlagringarna av oljesot på väggen.
