# BRANDUNDERSÖKNINGSPROTOKOLL

| <b>ORSAK TILL<br/>UNDERSÖKNINGEN</b> | Brand i kylskåp<br>19xx-xx-xx, larm kl 16.02 |

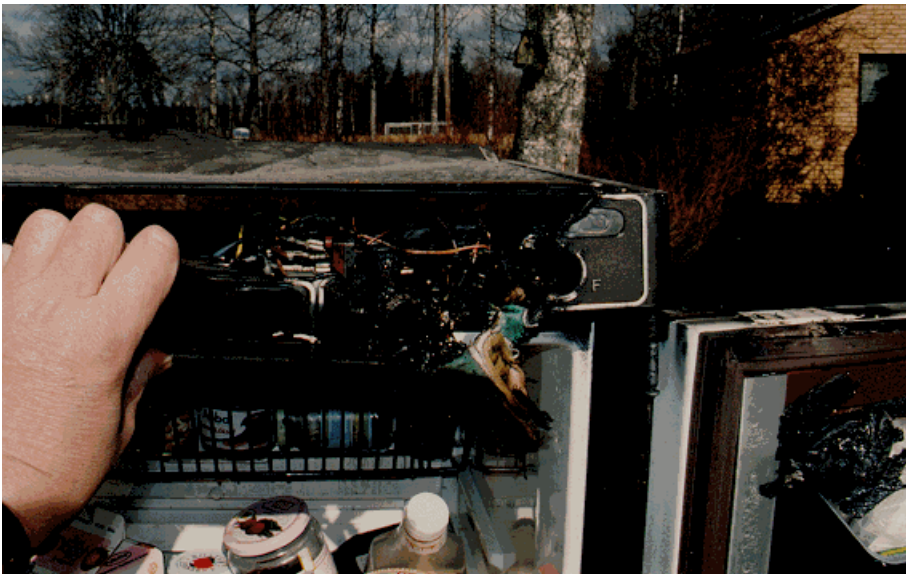
Bild 4.

| <b>SLUTSATS</b> | <p>Branden har uppstått på grund av ett el-fel i skåpets manöverpanel där strömbrytar- och temperaturreglagen är placerade.</p> <p>Närmare orsak till felet har ej blivit utrett.</p> |

Här viker jag ut en del av frontpanelen för att visa innanmätet bättre.
