BRANDUNDERSÖKNINGSPROTOKOLL

UPPDRAGSGIVARE Tekniska enheten, polisen, X-by
ANLEDNING TILL UNDERSÖKNINGEN Brand i mangårdsbyggnad.
Larm 19xx-xx-xx kl 17.55
UNDERSÖKNINGEN UTFÖRD AV: Brandingenjör Ulf Erlandsson
BESKRIVNING AV OBJEKTET: Huvudbyggnaden till fastigheten är enligt uppgift uppförd ca 1880.

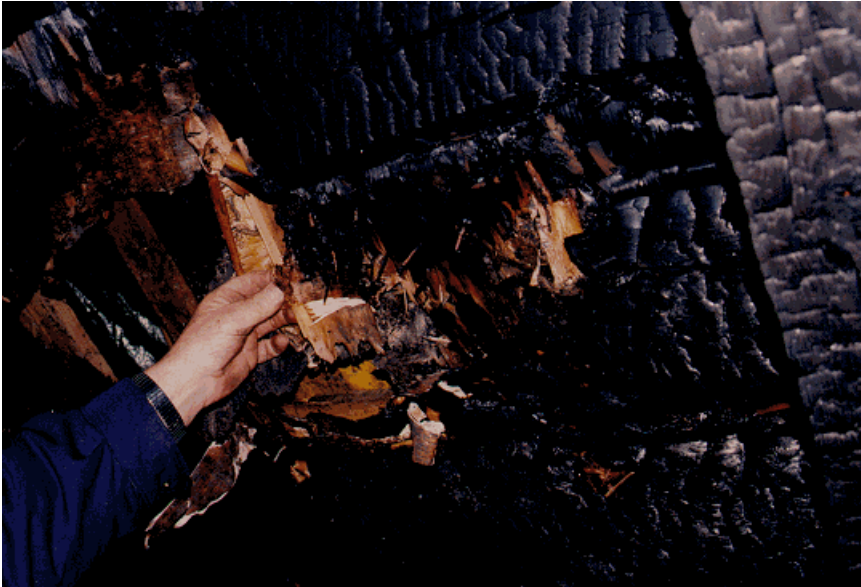
1. Nytt tegeltak, enl uppgift lagt -95
2. Rester av tjärbestruket papptak (ej heltäckande)
3. Två eller tre lager av äldre "sticketak". Varje lager består av takspån över en bädd av näver (se bild)

Branden har med största sannolikhet uppstått på grund av att någon gnista från skorsten har letat sig in under någon tak- ellernockpanna i närheten av den östra gaveln.

Bilden visar yttertaketets konstruktion med flera lager av björknäver och takspån.
