PROTOKOLL ÖVER BRANDUNDERSÖKNING

Brand i rälsgående personmotorvagn som användes för banarbeten
Ägare: Banverket

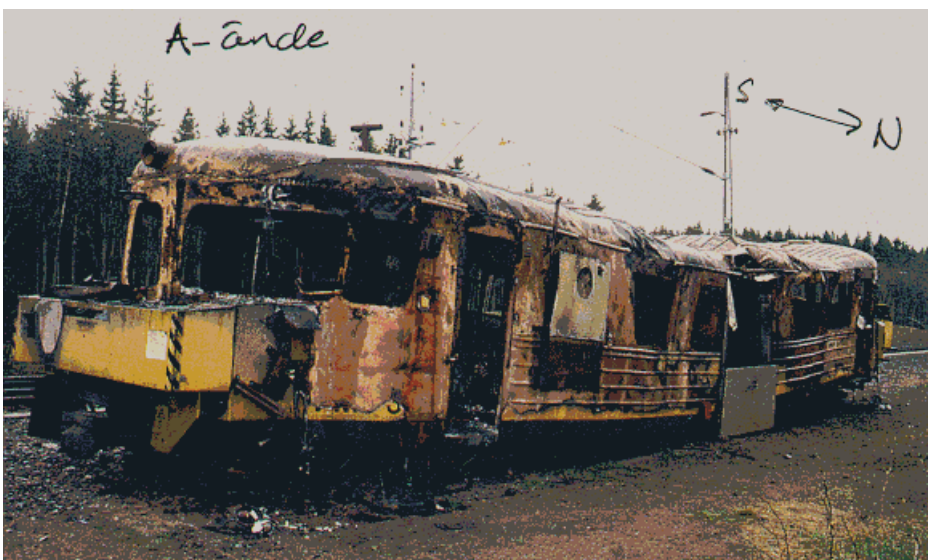
Genom att branden pågått okontrollerad i mer än två timmar är de flesta spår av spridningsförloppet helt utplånade. Enligt vagnpersonalens uppgifter är det dock ingen tvekan om att branden börjat i motorrummet i A-änden.

Det är dock helt klart att branden startat i motorrummet och att den varit mest intensiv på bränslesidan i närheten av den plats där bränslefiltren var placerade.

Branden startade i motorrummet i vagnens A-ände.
