BRANDUNDERSÖKNINGSPROTOKOLL

UPPDRAGSGIVARE	Polismyndigheten
ANLEDNINGEN TILL UNDERSÖKNINGEN	Brand i herrgård
UNDERSÖKNINGEN UTFÖRD	19xx-xx-xx klockan 10.00-15.30 av kriminalinspektörerna NN och NN. Förnyad undersökning utfördes 8 dagar senare klockan 10.00-12.30 av NN och NN och dagen efter det klockan 10.45-13.00 av NN, NN och brandingenjören Ulf Erlandsson.
UTGÅNGSLÄGE	Brandplatsen är avspärrad. Mittdelen av fastigheten är kraftigt brandskadad (se foto 4).
UPPLYSNINGAR	<p>Onsdagen klockan 06.25 upptäckte grannen rökutveckling från herrgårdsbyggnaden. Han begav sig genast till grannen. Klockan 06.27 larmade de brandkåren via SOS.</p> <p>Därefter körde de till brandplatsen, en sträcka på ca 300 meter. De kunde då konstatera att det slog ut lågor från fyra fönster, från fönstren närmast entrén och från fönstren ovanför på andra plan.</p> <p>När räddningstjänsten anlände 06.45 togs bilder på fastigheten (se foto 1-3). Släckningsledaren uppgav att baksidans pardörrar (se foto 5) och dörren till matsalen bröts upp av brandpersonal. Brandchefen anlände något senare. Han uppgav att det hade varit nattfrost under natten och inga skoavtryck kunde ses som ledde in mot eller från fönstren p

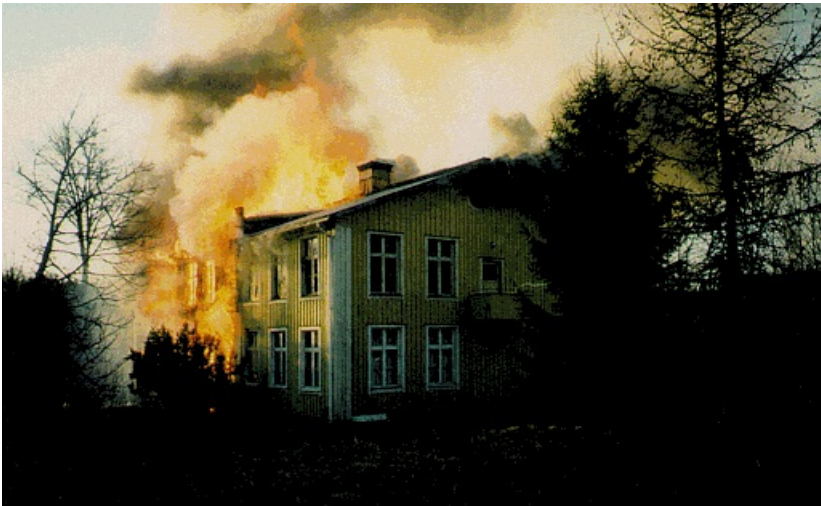
Bilden är tagen av räddningstjänsten och visar herrgårdens framsida och västra kortsida.
