BRANDUNDERSÖKNINGSPROTOKOLL

Orsak till undersökningen	Brand i pausrum i industrilokal
Undersökningen utförd av	Brandingenjör Ulf Erlandsson som utförde undersökningen på eget initiativ onsdag 19xx-xx-xx kl 07 - 08 ca
Upplysningar om branden	<p>Tisdag 19xx-xx-xx kl 22.08 ringde en person till räddningstjänsten och berättade för vakthavande befäl att man hade haft en mindre brand vid industrilokalen. Branden var släckt med hjälp av handbrandsläckare och en vattenslang men man ville ha hjälp med att kontrollera så att det inte pyrde inne i taket eller väggarna.</p> <p>Två brandmän i en släckbil sändes till platsen.</p> <p>Brandmännen kunde vid ankomsten konstatera att branden varit ganska omfattande. Det hade brunnit inne i ett pausrum ca 5.5 x 3.0 m, beläget på andra våningen av en träbyggnad som var uppförd inne i en större industrilokal där man jobbade med smidesarbeten. Brandmännen bröt upp innertaket och en del skåpinredningar för att försäkra sig om att det inte fanns några dolda brandhärddar. Det tog drygt en timme.</p>

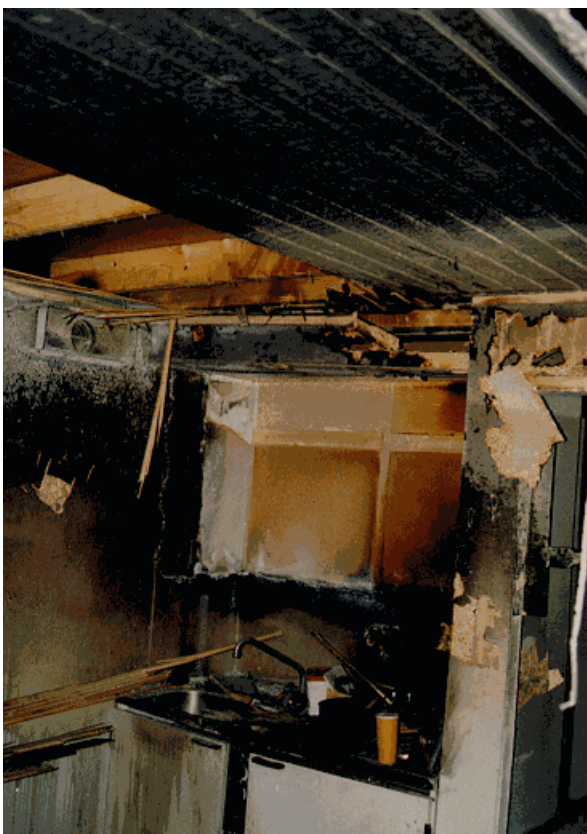
Bild 2.

Undersökning	<p>Vid besök på platsen på morgonen kunde klart konstateras att branden börjat i en kaffebryggare och ett par handskar som var placerade uppe på den inre av de två plattorna till ett Trinettkök av märke ATLAS som fanns i pausrummet. Tändanledningen var uppenbarligen värme från kokplattan. Vid undersökningstillfället var plattan frånslagen. Men enligt vittnesuppgifter hade båda reglagen blivit ändrade i samband med eftersläckningen. Vid branden hade reglaget till den inre plattan varit i läge 6, det vill säga plattan var maximalt tillslagen.</p> <p>En av de anställda uppgav att han och några arbetskamrater hade uppehållit sig i pausrummet någon halvtimme innan branden upptäcktes. Eftersom rummet är trångt och spisreglagen är utstickande och dessutom har ringa vridmotstånd är troligt att någon av dem slagit på plattan av misstag. Han berättade att det förekommit ett sådant brandtillbud tidigare. För ett par år sedan hade man upptäckt hur samma platta blivit påslagen av misstag. Men den gången hade reglaget hamnat på läge 1, det vill säga lägsta effekt, och det hade inte uppstått någon brand trots att plattan även den gången var belamrad med brännbara föremål.</p> <p>Enligt samstämmiga uppgifter användes kokplattorna aldrig för sitt ändamål. I stället var en kaffebryggare placerad på en av dem och resten av utrymmet användes som avställningsyta.</p>

Branden i pentrydelen har varit ganska omfattande. Träpanelen i taket var delvis nästan genombrunnen.

Reglagen borde vara försänkta och ha större vridmotstånd. Dessutom borde alla spisar av denna typ vara försedda med timer. Det krävs då två handgrepp för att slå på en platta (dels slå på plattorna, dels vrida upp timern) och risken för misstag blir mindre.
