# BRANDUNDERSÖKNINGSPROTOKOLL

- Orsak till undersökningen** Misstänkt brännskada på takfönster och vägg i duschrum i villa,
- Undersökningen utförd av** Brandmästare NN samt brandingenjör Ulf Erlandsson

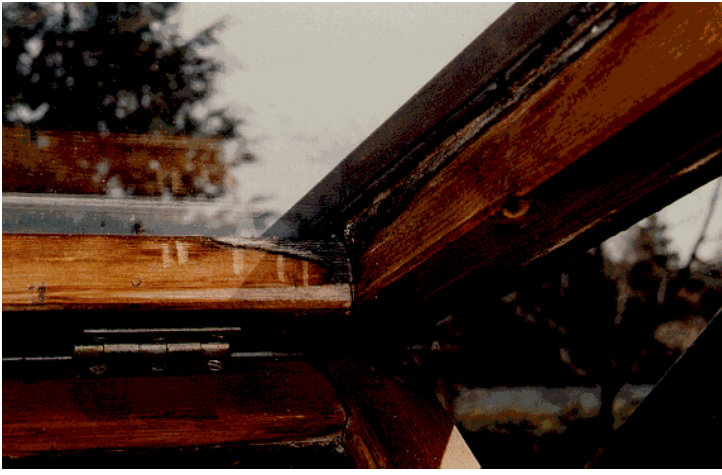
- Upplysningar om händelsen** Torsdag 19xx-xx-xx ringde herr NN2 till vakthavande befäl vid räddningstjänsten och anmälde ett misstänkt brandtillbud i sin villa. I samband med vårstädning hade han upptäckt brännskador på karmen till ett takfönster. Skadorna fanns mellan de två glasrutorna och var koncentrerade till de båda nedre hörnen, se foton.

- Skadorna på fönsterbågen påminde mycket om ev brännmärken med kolliknande svärtning och en beläggning som fin aska. Ett mindre prov av det brända träet bifogas mitt brev till SKL. Skadorna på den tjocka våtrumstapeten var mera bruna och hade i kanterna vissa vertikala och horisontella mönster, se bild . Angreppen var mycket ytliga men gick ej att skrapa bort utan att skada ytskiktet.

- Spekulationer** Det kan inte uteslutas att skadorna har uppkommit på grund av värmepåverkan av solstrålar som har fokuserats av det snedställda fönsterglaset. En långvarig värmepåverkan kan ha givit torrdestillation i träet som sänkt dess antändningstemperatur och givit pyrolys i ytskiktet. Också skadorna på våtrumstapeten kan vara ett resultat av värmepåverkan från solstrålar som fokuserats genom optisk brytning i glaset.

- Personligen tycker jag mig känna igen skadorna från min egen villa. Där uppstod kondens och fukt mellan rutorna i ett motsvarande takfönster vilket på sikt gav rökskador och mögel som något påminde om de nu aktuella "brännskadorna".

Bilden visar de misstänkta brännskadorna i takfönstrets karm mellan glasrutorna. Rutorna är här losskruvade och öppnade från varandra. Det finns alltså liknande skador både i nedre vänstra och nedre högra hörnet.
