PROTOKOLL ÖVER BRANDUTREDNING

Brand i tygfond som hängde ner från taket i publikutrymmet i Konserthuset

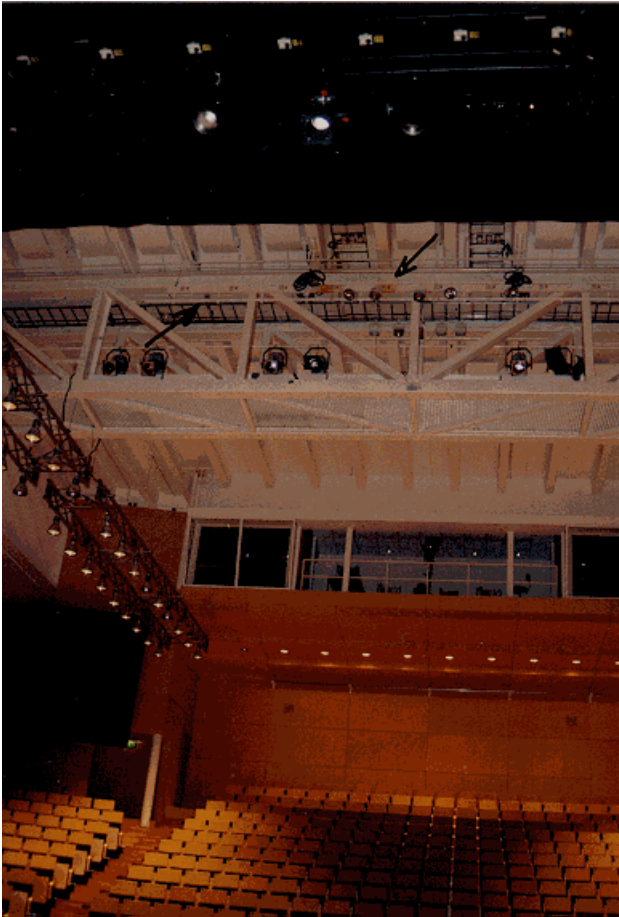
Konserthussalongen fotograferad från scenen.

Tygfonden var fästad vid röret vid den nedre pilen. Observera brännskadorna vid den övre pilen.
