## PROTOKOLL ÖVER BRANDUNDERSÖKNING

<b>Orsak till undersökningen</b>	Brand i städskrubb på restaurang. Larm till räddningstjänsten 19xx-xx-xx kl 08.35.
<b>Undersökningen utförd av</b>	Undersökningen utförd av brandingenjör Ulf Erlandsson på eget initiativ dels i samband med branden och dels på förmiddagen två dagar senare.
<b>Händelseförlopp</b>	<p>Vid 07.00 tiden på morgonen anlände en städerska till restaurangen för att göra sedvanlig städning efter föregående kvälls öppethållande. Hon märkte då inte något särskilt.</p> <p>Vid flera tillfällen mellan ca 07.00 och 08.00 öppnade hon dörren till den aktuella städskrubben och hämtade vatten i kranen resp hällde ut vatten i vasken som fanns där. Enligt egen uppgift brukade hon inte tända belysningen i skrubben, ett lysrör i korridoren utanför gav tillräckligt ljus ändå. När hon ca 08.30 åter öppnade dörren till städskrubben brann det med lågor uppe på en hylla i ögonhöjd där man förvarar toalettpapper, städmateriel, glödlampor och andra smärre föremål. Hon försökte att släcka branden med en vattenslang men lyckades inte. Enligt uppgift försökte hon då ringa till räddningstjänsten men fick inte något svar. Hon sprang då ut och stoppad

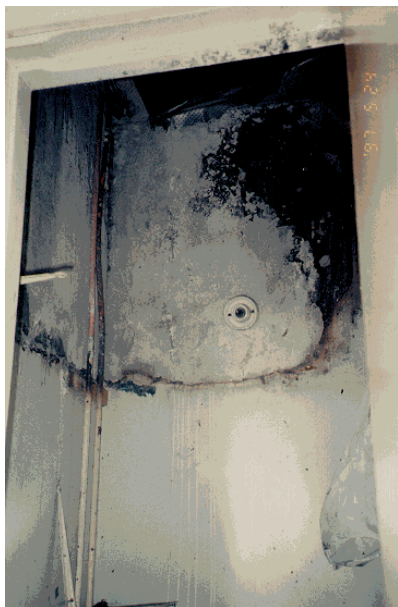
## Bild 3.

Branden har startat genom att värmen från en oskyddad glödlampa har antänt plast, papper och tyg som mer eller mindre omslöt den tända lampan.

Brännskadorna är helt koncentrerade till området över det hyllplan som vilade på konsollerna. Brandskuggorna pekar tydligt på att branden startat i anslutning till glödlampan.
