# PROTOKOLL ÖVER BRANDUNDERSÖKNING

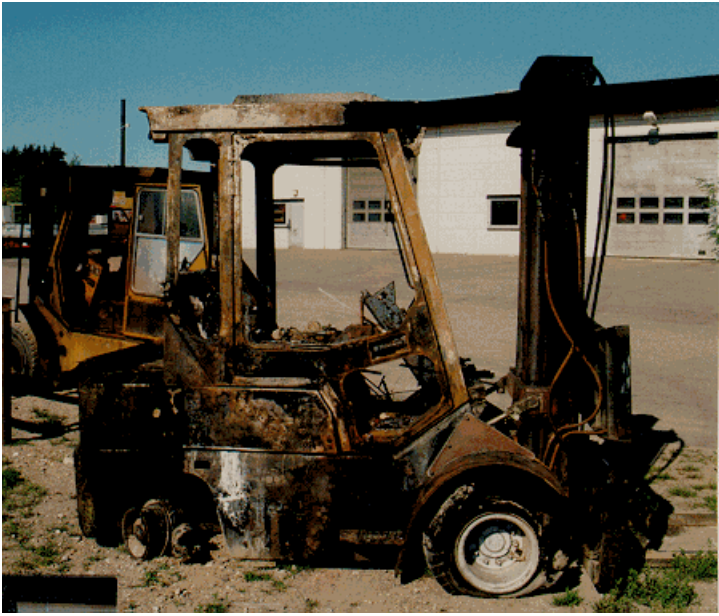
Bild 3

Branden har uppenbarligen startat någonstans i motorrummet i den större trucken av märke Clark. Från motorrummet har branden sedan spridit sig till kupén som blivit övertänd.
