BRANDUTREDNING

ORSAK TILL UNDERSÖKNINGEN

Brand i lokal för kemtvätt, larm till räddningstjänsten, kl. 03.07.

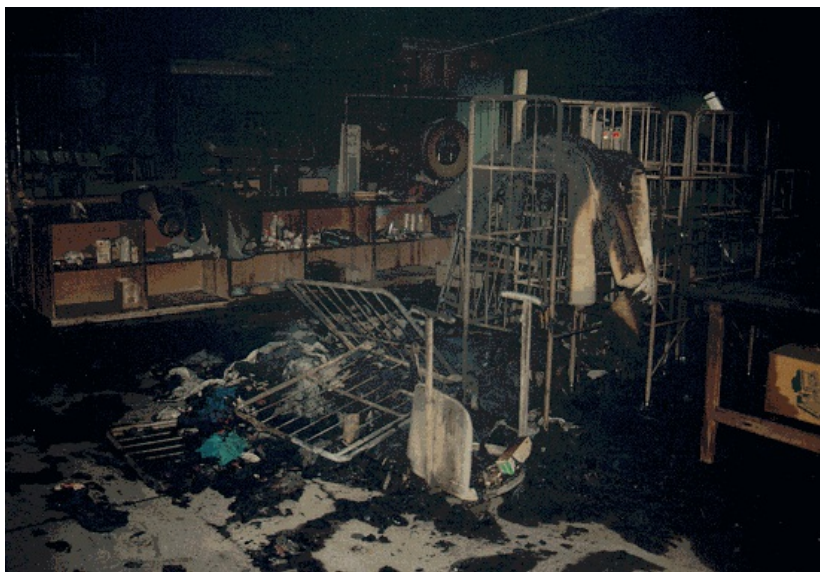
Bilden visar det brunna området mitt i lokalen fotograferat från sydost, observera ingångsdörren i bakgrunden.
