BRANDUNDERSÖKNINGSPROTOKOLL

Orsak till undersökningen	Brand utomhus intill vägg i lastpall med skräp
	Måndag 19xx-xx-xx, larm ca kl. 18.50.
Undersökningen utförd av	Brandingenjör Ulf Erlandsson
Beskrivning av händelsen	<p>Branden inträffade efter arbetstidens slut och lokalerna var låsta. Ca kl. 18.45 hade en av de anställda ett ärende till sin arbetsplats. Just som han anlände kom ett par turister per cykel och meddelade honom att det brann utanför fabriken norra gavel. Han fick tag i en pulversläckare och bekämpade branden så att den kom under kontroll. Därefter ringde han till SOS Alarm och meddelade att han hade släckt en mindre brand men ville ha hjälp med att undersöka så att det inte fanns risk för spridning. Ungefär vid den tidpunkten fick räddningstjänsten ett annat larm och måste sticka iväg på detta. I stället åkte jourhavande brandbefäl, brandinspektör till företaget.</p> <p>Tillsammans med den anställda undersökte han väggen mot fabriksbyggnaden. En täckplåt avlägsnades och ett invändigt mellanbjälklag av trä frilades. Eftersom det var ganska mycket rök inne i industrihallen och man misstänkte att branden kunde ligga kvar någonstans och pyra, organiserades bevakning f

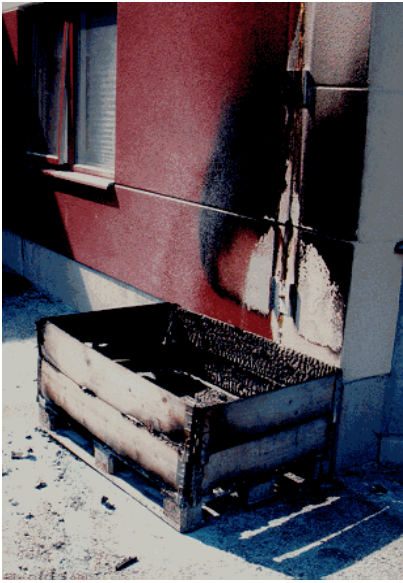
Den primära branden hade varit i en lastpall med pallkrage som stått omedelbart intill en yttervägg av siporex, bild 1 och 2. Väggens var tydligt sot- och värmepåverkad upp till ca två meter. I en fog mellan siporexblocken hade fogmassan antänts och kunde släckas först sedan en täckplåt tagits bort.

Om branden inte hade upptäckts så tidigt som nu var fallet hade den spridit sig genom springan mellan siporexblocken och orsakat brand inne i mellanbjälklaget över kontorsdelen. Detta hade i sin tur fått till följd att det uppstått omfattande förstörelse inne i hela denna del av fabrikshallen.

Bilden visar trälådans placering vid brandtillfället. Observera att en täcklist av plåt över skarven mellan siporexblocken är borttagen.
