BRANDUNDERSÖKNINGSPROTOKOLL

**ANLEDNING TILL
UNDERSÖKNINGEN** Brand i personbil Volvo 945 -97 som stod parkerad på gatan utanför ett konditori.

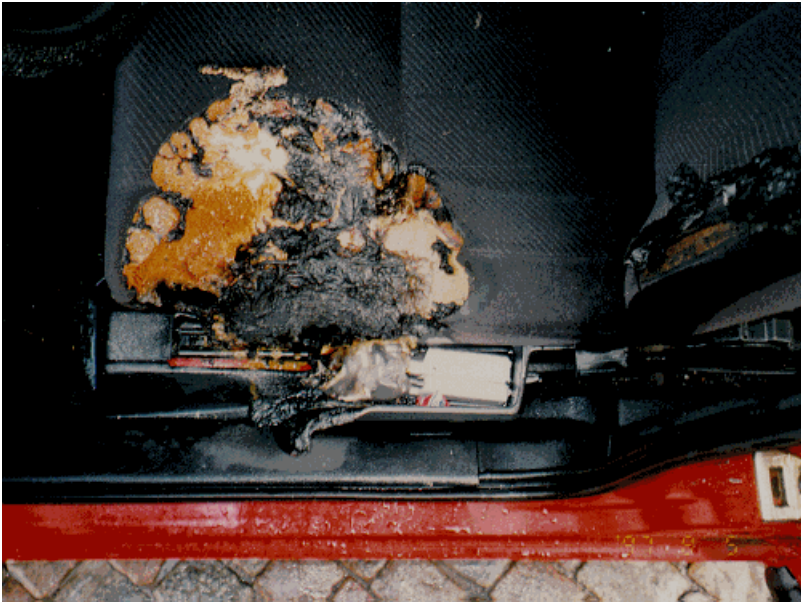
Bild 3.

Ovanpå braständarna låg resterna av en tom läskedrycksflaska (PET-flaska) av plast (se bild 2 och 3). Ungefär två tredjedelar av flaskan var uppbrunnen, men läget av dess botten visar att den förmodligen pressat mot "avtryckaren" på en av braständarna.

SLUTSATS Branden har uppstått på grund av att plastflaskan med kraft har pressats ner så att en av de "bulor" som plastbotten är uppbyggd av (se bild 6) har pressats mot "avtryckaren" på en av braständarna. Detta har förmodligen skett av misstag när föraren steg ur bilen. Braständaren har då tänt en låga som sedan startat en långsam glödbrand i bilens inredning. Tack vare stängda rutor och god täthet har branden vare sig utvecklats eller upptäckts på ca 2,5 tim trots att flera människor uppehöll sig i omedelbar närhet av bilen.

Under resterna av plastflaskan ligger två gasdrivna braständare av större modell. Flaskans botten ligger direkt emot avtryckaren till en av tändarna.

ERFARENHETER Gasdrivna cigarett- eller braständare bör ha säkring eller sådan placering av avtryckaren att ofrivillig antändning av detta slag förhindras.
