BRANDUNDERSÖKNINGSPROTOKOLL

Brand i torktumlare Electrolux Wascator TTE 600 i tvättavdelningen, städcentralen på ett lasarett.

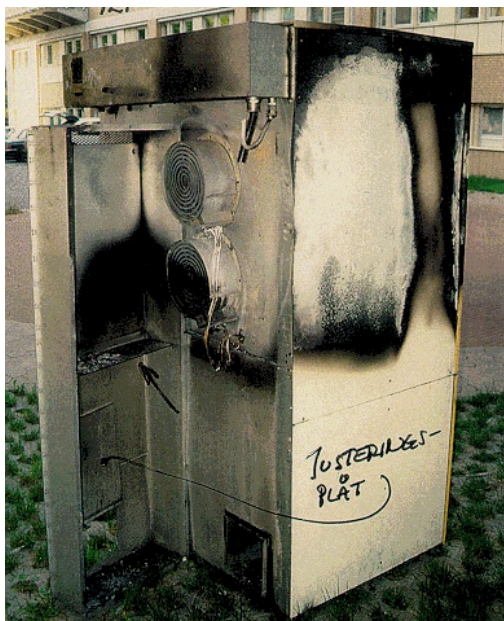
Bild 12.

De svåraste brandskadorna finns i utrymmet mellan torktumlaren och ytterskalet, dvs den plats där man tidigare konstaterat stora ansamlingar av damm och ludd.

Som framgår av bild 12 sitter de stora värmeelementen på sammanlagt 30 kW direkt bakom torktrumman. En del av den varma torkluften återvinns och passerar från utsugsfläkten tillbaka till värmeelementen och in i tumlaren igen. Om en dammtuss följer med den vägen är ett brandtillbud mycket möjligt.

Branden har sannolikt uppstått genom att damm och textilludd blivit upphettat och börjat att glöda. Glödbanden har senare utvecklat sig och orsakat brand med lågor.

De stora el-elementen i skåpets baksida utvecklar sammanlagt 30 kW. En del av frånluften återvinns när den passerar förbi plåten vid pilen. Ju större strypning med den justerbara plåten, desto mera returluft och desto högre temperatur på torkluften.

Eventuellt bör konstruktionen eller handhavanderutinerna för torktumlare förbättras.
