UNDERSÖKNINGSPROTOKOLL

ANLEDNING TILL UNDERSÖKNINGEN

Brand i snickeri.

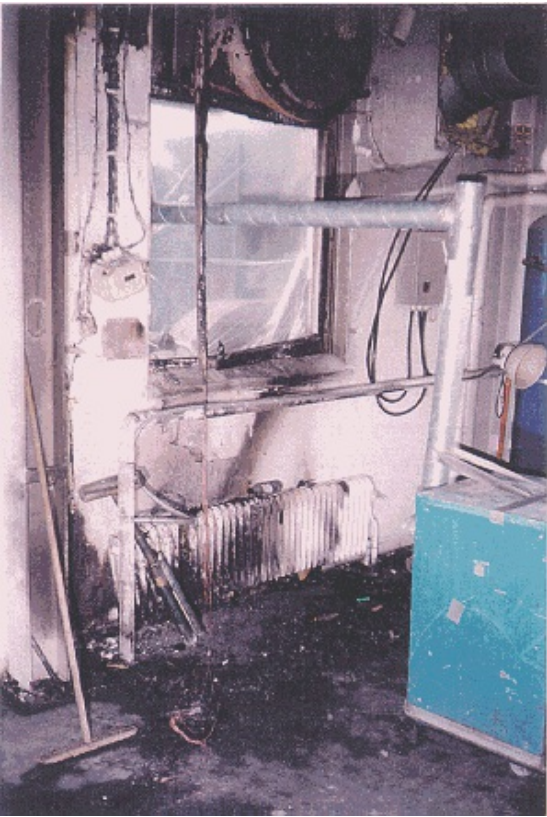
Däremot finns i taket en lysrörsarmatur och tillika den enda belysningen som varit påslagen under natten. Omedelbart under lysrören fanns diverse virke samt kartonger, varför man får anse att det finns en viss sannolikhet att överhettning i drossel ägt rum med därtill följande resultat.

Brandplatsen. Brandhärden syns nere på golvet. Det "vita" på väggen är ej på grund av hettan, utan är helt opåverkad målarfärg. I taket ovan satt lysröret. På golvet fanns kartonger och diverse virke samt en hisskorg.
