## ANLEDNING TILL UNDERSÖKNING

Brand på teater.

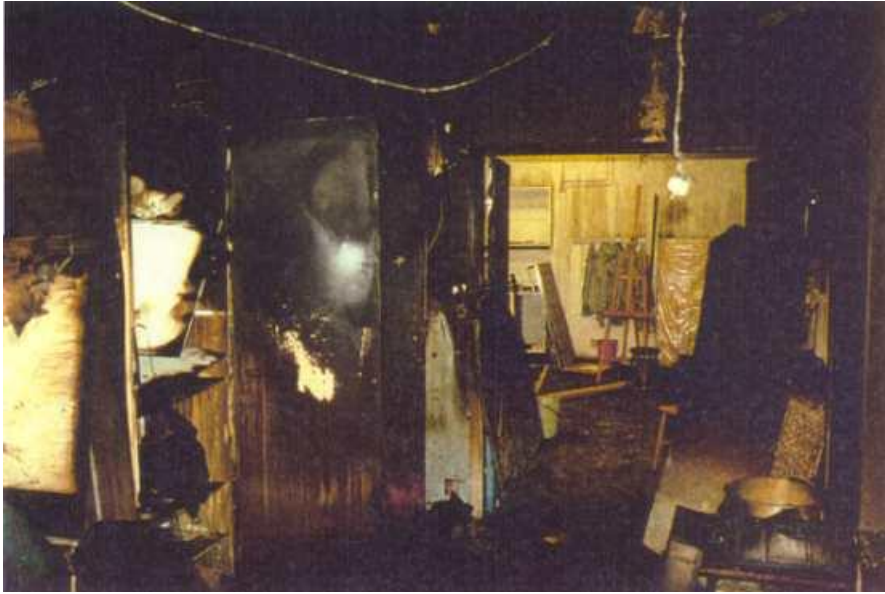
Verkstaden utanför brandrummet klarade sig med måttliga rökskador.

Dörrarna var oklassade men stängda.
