ANLEDNING TILL UNDERSÖKNINGEN

Omfattande brand i byggnad för tillverkning och försäljning av gräddbullar och liknande produkter. Branden upptäcktes fredag xx-xx-xx ca kl.05.50.

Brandingenjör Ulf Erlandsson, Räddningsverket, besök på brandplatsen fredag xx-xx-xx kl. 11.30 - 15.30.

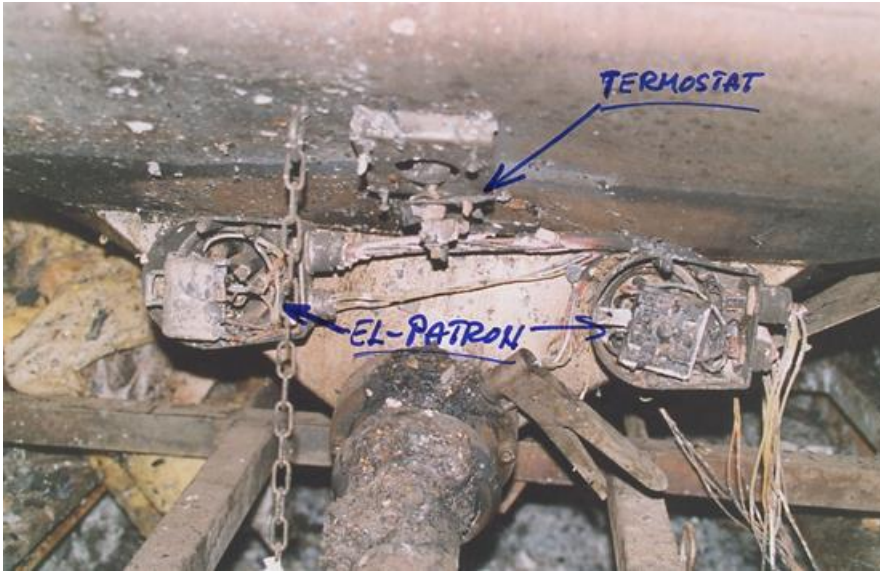
Av vittnesberättelser och brandskador framgår tydligt att branden har börjat inne i beredningsrummet ungefär mitt i byggnaden. Beredningsrummet har ungefär måtten 4x5 meter med takhöjd ca 3 meter. Golvet består, liksom i hela byggnaden av en gjuten betongplatta. Samtliga vägg- och takytor inne i beredningsrummet var enligt uppgift klädda med gipsplattor. Dörren till rummet hölls enligt uppgift alltid stängd. Däremot hade dörren en centimeterstor ventilationsspringa mot golvet. I rummet fanns frånluftsventilation. Inredningen bestod av fyra tillkopplade elektriska maskiner samt ett 200-liters fat med lecitin (fatet var nästan tomt), diverse pumpar och rördragningar och ett skåp med elektrisk utrustning.

A.= Uppvärmningstank ca 1000 liter, delvis fylld med fett. Tanken har dubbla ytterväggar som är fyllda med vatten eller annan vätska som uppvärms med två elektriska värmepatroner. Tanken hade under ett par dagar stått på annan plats i byggnaden med uppvärmningen inkopplad. Man hade då observerat att det läckte något från den vätskefyllda manteln. Företagets ägare hade undersökt läckaget och upptäckt ett litet hål, se bild 12 och 13. Hålet var uppenbarligen inte nytt, det såg ut som om någon hade försökt att tätat det tidigare. På torsdagen (dagen före branden) flyttades tanken med hjälp av en el-

Vid undersökningstillfället visade det sig att den vätskefyllda manteln varit utsatt för ett stort övertryck och svällt upp både utåt och inåt. Detta är extra märkligt då det ju fanns ett läckage på manteln. I ett sent skede av branden upptäcktes att det läckte smält fett från tanken. Var kom detta ut? Locket till fetttanken var löst pålagt. Däremot var låsanordningen inte åtdragen. Det syns tydligt att locket varit utsatt för stark värme inifrån. Däremot är tankens insida relativt fri från sot eller andra spår av brand (se bilderna 5, 9, 10 och 11). Enligt en märkplåt är tanken tillverkad av X. Innehållet i tanken kommer från Y. De har ett utbytessystem med liknande tankar. Kontakt kommer att tas med dessa företag för närmare information om tankens konstruktion och innehåll.

Det är uppenbart att branden har börjat inne i beredningsrummet. Med stor sannolikhet har den startat i någon av de fyra el-anslutna maskinerna A, B, C eller F. Brandskadorna är visserligen störst runt om fetttanken B. Däremot verkar för mig fetttanken A vara mera misstänkt. Det tidigare upptäckta läckaget kan ha gjort att vätskan i manteln runnit ut till största delen. Värmen har då inte förts över till fettets som inte blivit så varmt att termostaten har brutit strömtillförseln. Däremot kan vätskan i manteln kommit i kokning med övertryck som följd. Teorin har dock många brister. Jag kommer snarast att ta kontakt med tillverkaren av tanken och med leverantören av fettets för att diskutera konstruktion och egenskaper.

Branden har börjat inne i beredningsrummet. Det finns inga tecken på att den är anlagd. Brandorsaken har inte kunnat fastställas men startföremålet är med stor sannolikhet den inkopplade fettanken A. Jag föreslår att tanken tas till vara och undersökes noga av tillverkaren för att fastställa vad som har hänt. Målet är naturligtvis att undvika en liknande brand.
