ANLEDNING TILL UNDERSÖKNINGEN

Brand i fritös i köket till xxxxxxx, Bowlinghallen, söndag xx-xx-xx, larm till räddningstjänsten kl. 10.52.

UNDERSÖKNINGEN UTFÖRD AV

Brandingenjör Ulf Erlandsson, Räddningsverket, efter kontakt med vakthavande polisbefäl NN.

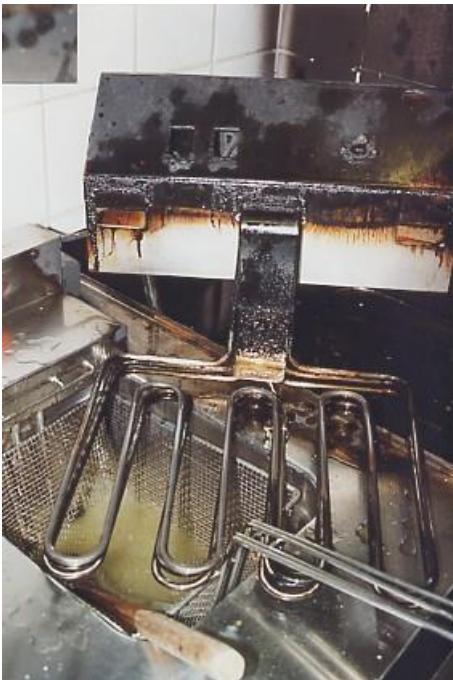
Vid undersökning på platsen söndag xx-xx-xx, ca kl. 11.00 - 12.00 kunde konstateras att det bara brunnit i oljan i frityrgrytan. Dessutom hade termostaten och de övriga reglagen till fritösen blivit illa brända. Deras läge eller skick vid branden har därför inte kunnat konstateras. Vid undersökningstillfället stod termostatvredet i nolläge, men detta gjordes i samband med hallpersonalens släckningsförsök.

Oljenivån har under branden varit några millimeter över värmeslingorna men det kan inte uteslutas att branden uppstått genom att man haft för lite olja i behållaren.

Brandorsaken är att oljan i fritösen blivit upphettad över sin termiska tändpunkt. Orsaken till detta har inte kunnat fastställas med säkerhet. Det finns inget som tyder på slarv eller straffbart felaktigt handhavande.

Troligen har termostaten gått sönder så att strömmen till fritösen inte har stängts av vid inställd temperatur på oljan. Detta antagande stämmer ganska bra med tidsuppgifterna om när fritösen slogs på (ca kl. 10.15) och när branden upptäcktes (ca kl. 10.50).

Här är reglageboxen och värmeelementen upplyfta från sin plats. Av svärtningen på värmeelementen framgår att oljenivån vid branden varit så låg att oljan nätt och jämt täckt elementen.

Av allt att döma brukar man slå av och på fritösen genom att vrida termostaten mellan 0-läget och driftläget 180 grader. Fru GG var inte ens säker på om det fanns någon annan strömbrytare. Detta kan ha gjort att termostaten så småningom blivit skadad eller sliten så att den till slut inte fungerade. En fritös bör alltid stängas av och på med hjälp av en "riktig" strömbrytare, inte genom att vrida termostatreglaget.
