ANLEDNING TILL UNDERSÖKNINGEN

Brandluk från torktumlare.

Brandutredare Gert Lönnqvist, räddningstjänsten.

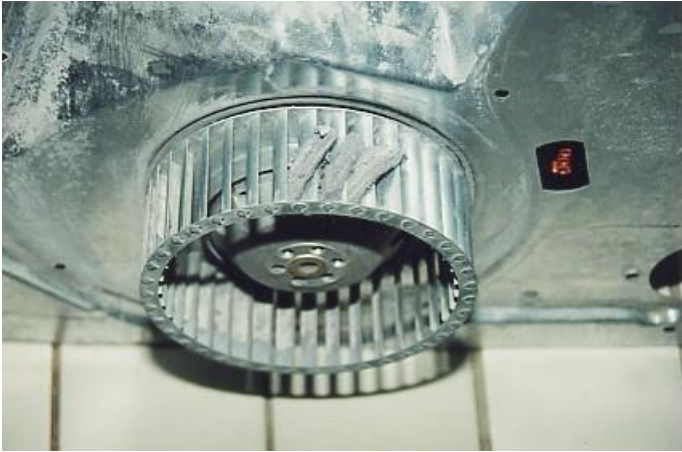
Frågan var då varifrån föroreningen kom. Vid närmare besiktning av fläkten återfanns på varje ving i fläkthjulet en filtbeläggning i hela vingens längd och ca 1 cm tjock.

Mellan fläkt och värmeelement finns ingen filtrering, endast en bit plåt som skall styra luftströmmen. I detta fall har lossnande dammrester från fläkthjulet kommit in i elementet och antänts. Gnistor leds sedan vidare via luftströmmen och kan nå tumlarens innehåll vilket i ett gynnsamt förhållande kan starta en brand (torrtvätt).

Fläkthjulet med några av de filstavar som återfanns.

SRV kontaktar branschorganisationen och påtalar riskerna med denna typ av konstruktion. Någon typ av avskiljning mellan fläkt och värmeelement skulle kunna förebygga brandrisken.
