ANLEDNING TILL UNDERSÖKNINGEN

Brand i bastu, torsdag 19xx-xx-xx, larm kl. 16.33.12.

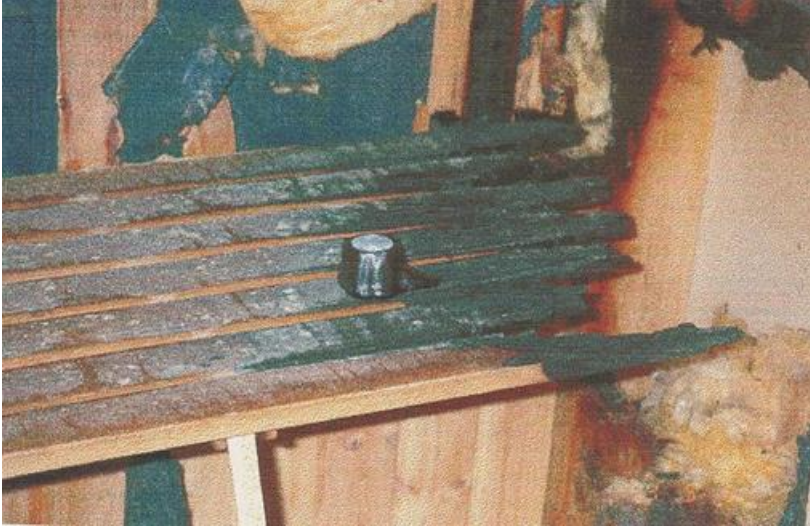
Vid undersökningen kunde konstateras att bastupanelen var i gott skick. Dvs brand pga torrdestillation kunde uteslutas. Bastuaggregat och övriga elinstallationer kunde också uteslutas. Inga rester av värmeljus eller gjutjärnsljusstakar fanns i bastun vid undersökningstillfället. Branden har börjat på den plats där restauranginnehavaren säger att han ställt värmeljus. Dessutom fanns brandskador på samma bastulave ca 1,5 m bort. Även där uppges att ett värmeljus stått. Inget talar för att något annat än värmeljus förorsakat branden.

Använd aldrig värmeljus, stearinljus, fotogenlampor etc i en bastu. Eftersom det finns vissa risker med en bastu, se till att ha brandsläckare i närheten. Om brandsläckare inte funnits tillgängligt hade skadorna blivit avsevärt större och släckningsarbetet betydligt mer komplicerat. Branden hade då troligen hunnit sprida sig upp till vinden innan brandförsvaret anlände.
