ORSAK TILL UNDERSÖKNING

Brandtillbud i fabriken blandarlinje 6, blandningsavdelningen.

UNDERSÖKNINGEN UTFÖRD AV

Överbrandmästare GG, Räddningstjänsten X-stad på uppdrag av
Räddningschef HH, Räddningstjänsten Y-stad.

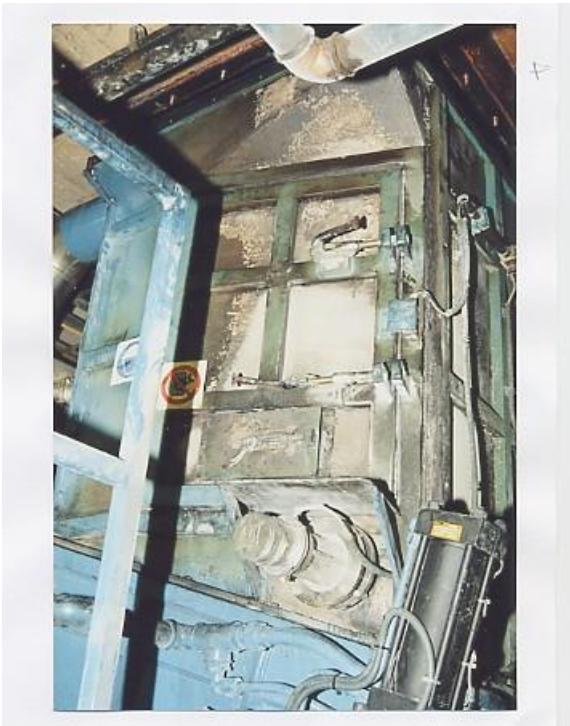
Vid besiktning av maskinen visar brandbilden att branden pågått i extrudern och spridit sig uppåt via schakt- och ventilationssystem. Färgen på schaktets utsida är bortbränd i området ovanför extruderns skruvar och har en v-formad spridning upp mot blandningskammaren. En bälg, vilken suttit monterad mellan schakt och blandningskammaren, är helt bortbränd. På motorplan kan brandskador iakttas i området runt ventilationskanalernas anslutning mot blandningskammaren. Ventilationskanalerna är kraftigt brandskadade upp till plan 3. Skadorna löper från blandarlinjen och utåt i systemet. Stora mängder kimrök och kemikalierester återfinns i ventilationssystemet, främst i anslutning till extrudern. Kontroll och utredning av ventilationssystemets status efter branden, har utförts av NN, JJ-konsulter AB, se bilaga. Ventilationsrörens anslutning vid extrudern är kraftigt skadade av brand, de två anslutningarna har ett plastlock monterat över ett inspektionshål på respektive rör. Det ena locket återfinns delvis nedsmält på extrudern, det andra på golvet 4 - 5 meter från röret. Rester av gummiblandning återfinns ovanpå extruderns skruvar, i schaktet.

Tillsammans med företagets kvalitetschef, produktionschef, dataansvarige samt skiftets arbetsledare genomförs en analys av datasystemets grafiska kurva på vilken man kan avläsa temperatur och effektförbrukning. Kurvorna visar att de tre första blandningscyklerna genomförts helt normalt. Temperaturen stiger och effektförbrukningen ökar när blandningen sätts i rotation i blandningskammaren samtidigt som "stampen" sätter kammaren under ett visst tryck. Efter ca 1 minut lyfts stampen och kemikalier och olja tillsätts i blandningen. Detta ger en tillfällig temperatursänkning samtidigt som effektförbrukningen sjunker. Därefter sänks stampen och bearbetningen fortsätter tills blandningen efter ytterligare ca 2 minuter är färdig. Kurvorna visar hur effektförbrukning och temperatur ökar för att sedan avbrytas när gummiblandningen dumpas ner till extrudern via schaktet. Den fjärde cykeln visar att temperaturen fortsätter att öka utan att den typiska minskningen av temperatur och effektförbrukning sker, vid lyft av stampen för tillsats av kemikalier/olja. Temperaturen överstiger snabbt den kritiska temperaturen (200°) och har under 10 minuter befunnits mycket högre än 200°C. Effektförbrukningskurvan sjunker sakta under denna tid vilket visar att friktionsmotståndet minskar när gummimassan upphettas. I slutet av dessa tio minuter har gummiblandningen nöddumpats ner i schaktet varvid antändning kunnat ske i kontakt med omgivande luft. Branden har därefter spridit sig explosionsartat i stoffresterna i ventilationssystemet, (kimrök- och kemikalierester).
