ANLEDNING TILL UNDERSÖKNINGEN

Brand i bjällklag under eldstad i villa, måndagen den xxxx 19xx.

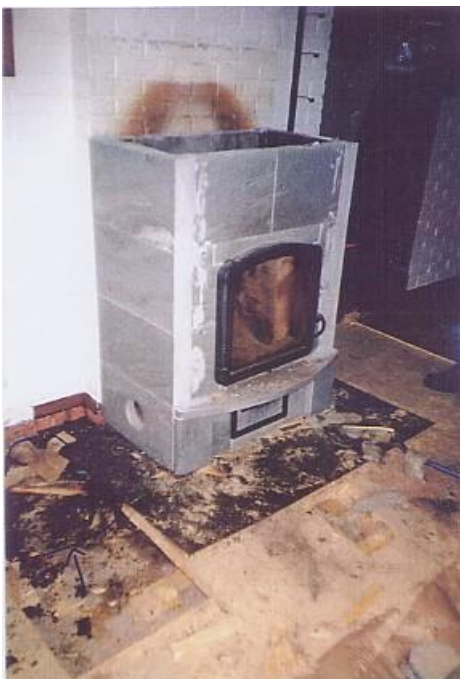
Vid undersökningen visade det sig att hela spisen hade sjunkit flera centimeter främst i det vänstra hörnet. Om detta skett helt och hållet p.g.a. att regeln hade kolat bort eller om viss sjunkning förekommit innan branden är oklart. Putsbruket i spisen hade spruckit och kunde

lyftas ut i bitar vid demontaget av spisen, hur vida denna sprickbildning kommit av att hela spisen sjönk eller om sprickorna orsakats av eldningen i spisen är också oklart.

*Den delvis demonterade täljstensspisen.
Största glödhärden till vänster i bild.*

Underlaget under en sådan tung spis bör vara dimensionerat för att undvika att spisen rör sig med sprickbildning som följd. Då själva eldstaden endast var skild från brännbart golvmaterial med en tunn plåt och putsbruk krävs det att bruket är så tjockt att inga farliga temperaturer fås mot det brännbara golvet.

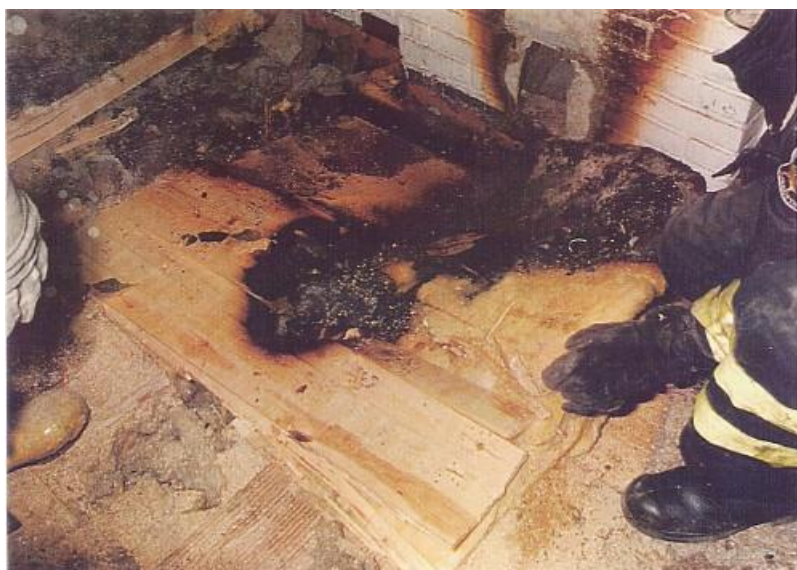
En annan teori är att det blivit extra varmt i en punkt, kanske där putsbruket hade spruckit, och denna värme hade letts via plåten till råsponten som kolat med antändning som följd.

Den brända råsponten under spånskivan.
