## **ANLEDNING TILL UNDERSÖKNINGEN**

Brand i skola.

## **BESKRIVNING AV OBJEKTET**

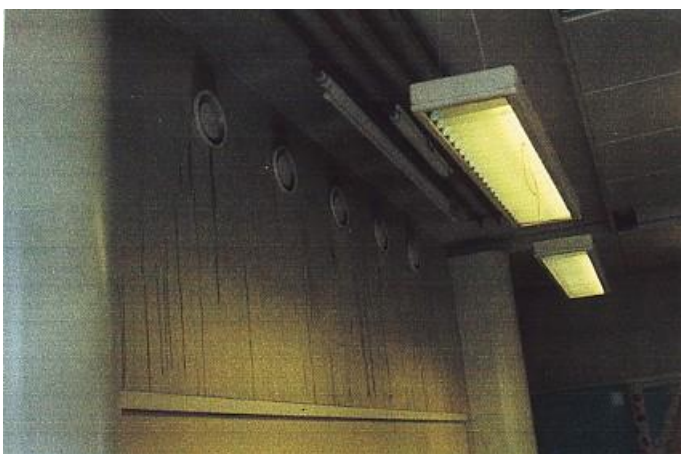
Om brandlarm/utrymningslarm skall fungera bra skall även små utrymnen detekteras. Utrymningen av skolan gick mycket bra. En bidragande orsak härtill var utan tvekan att utrymningsövningar hade övats på skolan bara några veckor innan branden. Rökspridningen i skolan blev mycket omfattande. Ventilationssystemet stod för en stor del av rökspridningen.

*Rökspridning skedde bl a genom frånluftskanalerna.*

En analysgrupp bestående av representanter från fastighetskontoret, säkerhetsavdelningen, brandutredaren samt ventilationsprojektören har tillsatts för att utröna varför ventilationssystemet bidrog till den stora rökspridningen.

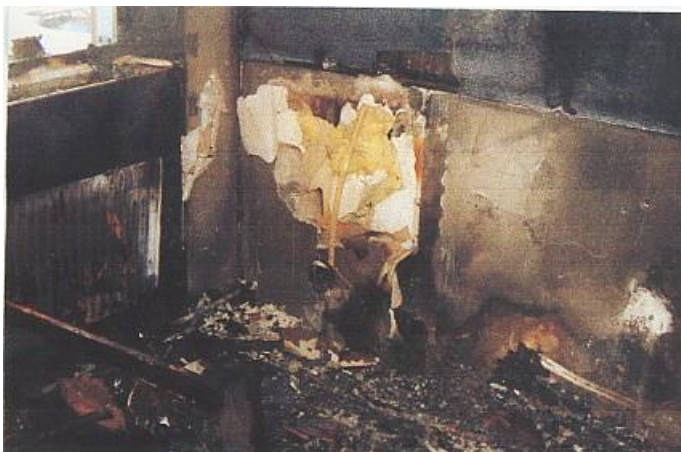
Vid undersökningen konstaterades att branden uppkommit genom anlagd brand i en soffa, som stod intill en vägg i ett grupprum.

Branden hade uppkommit genom anlagd brand. Branden och rökspridningen fick ett mycket snabbt och häftigt förlopp. Redan efter några minuter brast fönstren i grupprummet.

*Här stod soffan där branden anlades.*

Vid installation av utrymningslarm är det viktigt att grupprum och liknande mindre rum är skyddade med rökdetektorer.
