ANLEDNING TILL UNDERSÖKNING

Trafikolycka mellan en minibuss och en trailerlastbil. Brand uppstod vid kollisionen i båda fordonen. Trailerlastbilens chaufför var fysisk oskadad. I minibussen färdades 9 personer, 2 vuxna och 7 st barn. Samtliga i minibussen omkom.

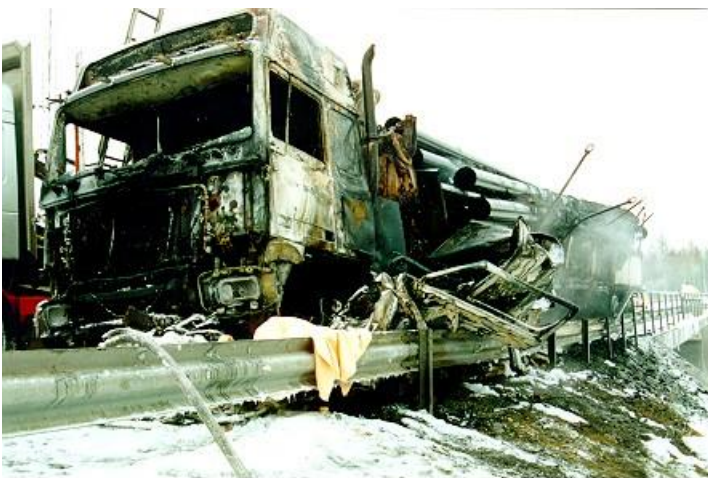
Överlastning till lastbil i bakgrunden.
