## **ANLEDNING TILL UNDERSÖKNINGEN**

Brand i elutrustning på krypvind.

Jourhavande brandinspektör Kenneth Möller, räddningstjänsten.

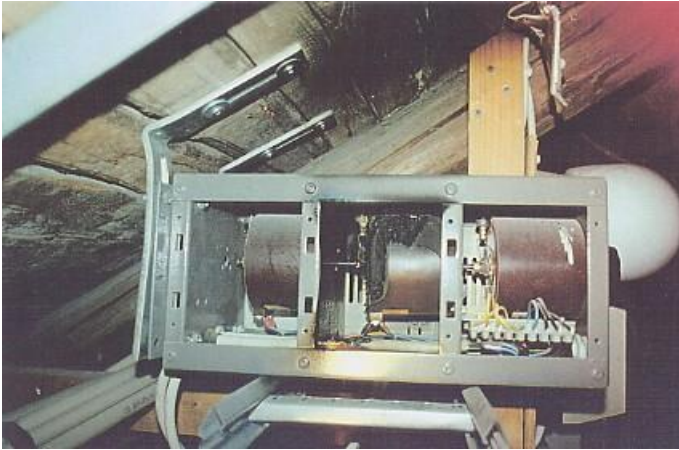
Torsdagen den xxxxx 19xx, inkom telefonlarm till X brandförsvaret om rökfyllt trapphus. ÖM-station sändes till platsen, när man kom upp till fjärde våningen, var planet rökfyllt. Eftersom detta var ett bostadshus misstänkte räddningsledaren att det rörde sig om en lägenhetsbrand. Även röken var av den karaktären, både till lukt och utseende, att detta var troligt. Ett antal lägenheter genomsöktes utan att hitta någon anledning till rökutvecklingen. Man beslutade att undersöka vinden, som endast var en oinredd krypvind, där hittade man orsaken. En kortslutning som resulterat i kolning i takpanelen. Röken vädrades ut. Räddningstjänst avslutades.

Vinden som var oinredd var, som i de flesta fall, utrustad med styrreglerutrustning för el, parabolantennor, teinstallationer osv. Bland annat fanns det en varvtalsregulator som hade till uppgift att på ett mjukt sätt starta upp ventilationen till fläktar i kök och badrum. Vid uppstart av dessa åtgår, enligt elektriker på platsen, mycket kraft, dvs hög startström, vilket skulle kräva en säkring på ca 35A. Men med varvtalsregulator kan man säkra ned till 16A. Denna regulator har 3 lindningar och spolar, den ena av dessa hade blivit överhettad, varav lågor slagit upp till takpanelen och börjat glöda. Säkringen till regulatorn utlöste, varpå branden slocknade. Däremot fortsatte kolningen i takpanelen därav den kraftiga rökutvecklingen. På vinden som då var rökfylld gick även tilluften till trapphuset, denna spred sedan röken från vinden till trapphuset som rökfylldes. Enligt den elektriker jag talade med var detta inget som var vanligt förekommande.

*Efter att regulatoren öppnats syns kortslutningen i ena lindningen samt kolningen i taket ovan.*

Fastighetsägare och fastighetsskötare kom till platsen och åtgärdade felet dagen efter.
