## **ORSAK TILL UNDERSÖKNING**

Brand i verkstad.

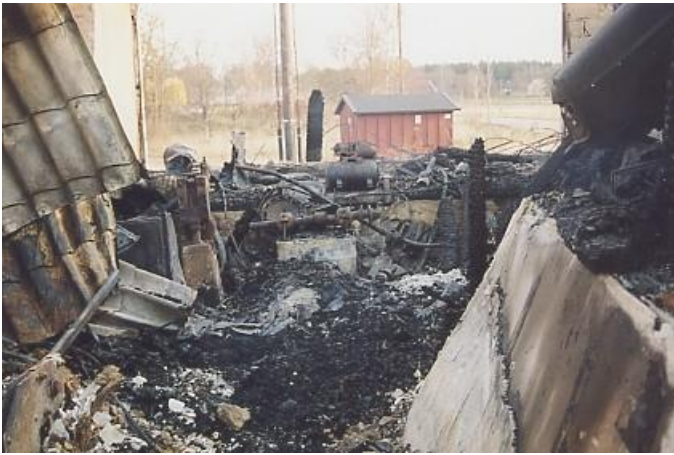
Brandbilderna tyder på att branden startat utanför pannrummet eftersom bjälkar och annat brännbart materiel är hårdast bränt i detta område. Pannrummet och skorstenen har något mindre brandskador vilket inte talar för brandstart i detta utrymme. Då detaljer på golvet i primärområdet fortfarande finns intakta, (kartong och bräddor) skulle detta kunna tyda på att branden startat på vinden och sedan spridit sig nedåt. Tidsmässigt skulle man kunna dra slutsatsen att gnistor från skorstenen letat sig in mellan takplåtarna och antänt brännbart materiel på vinden, varefter branden spridit sig i byggnaden.

*Primärhård efter grovröjning, pannrum till höger.*

En ordentlig brandcellsindelning mellan pannrum, verkstad och vind hade förhindrat detta snabba brandförlopp.
