ANLEDNING TILL UNDERSÖKNING

Brand i pizzeria.

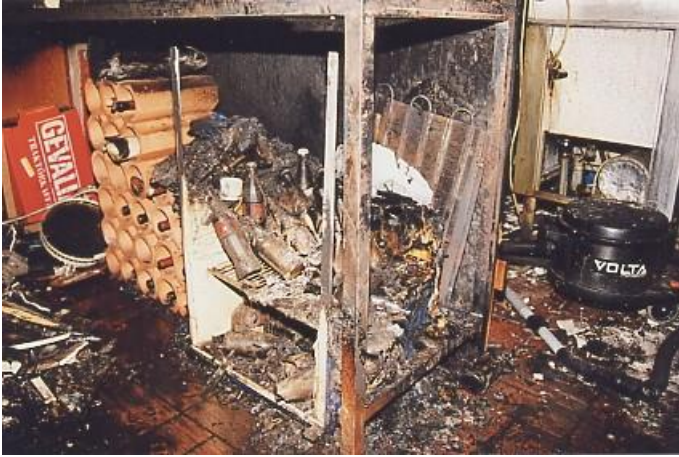
Primär brandhärd kan efter grovröjning fastställas till baren, vilken finns centralt i restaurangdelen. I baren finns en bardisk, två kylskåp för dricka, en kaffebryggare och en kassaapparat. Kylskåpen var anslutna till elsystemet. Av brandbilden att döma går det att se att branden börjat bakom det mindre kylskåpet, vilket står under bardisken. Kylskåpet är 83 cm högt, 50 cm brett och 52 cm djupt. Hela överdelen av kylskåpet är uppbränt. Kylskåpet innehåller två hyllplan på vilka det finns flaskor med okänt innehåll. Kylskåpet beslagtas för teknisk utredning vid SKL (se sakkunnigutlåtande). Brandrestprover tas på golvet för analys vid SKL. Bakom det mindre kylskåpet finns en tydlig brandfäna på väggen, däremot är samma vägg, bakom en vinkällare av tegelrör bredvid, oskadd. Kylskåp nr två har endast skador på framsidan, därför är det inte troligt att branden startat i detta kylskåp. Brandbilden visar också att brandgaser ansamlats i taket ovanför baren, i detta område finns ett nerdraget innertak, en lokal övertändning har skett i detta område. Övriga lokalen är svårt skadad av sot. Några fel på det elektriska systemet kan inte iaktas.

SKL:s utredning påvisar inga tekniska fel på det insända kylskåpet. Brandrestprover påvisar endast rester av alkohol, vilket förekom i några av de flaskor som fanns i området. Det finns inga tecken på inbrott i lokalen. Brandbilden pekar på att branden börjat i området bakom kylskåpet, under bardisken. Bänkskivan ovanför detta skåp är helt bortbränd. Vad som orsakat branden har inte gått att fastställa.

Kylskåp med rester av flaskor, primärbrandplats.
