## **ANLEDNING TILL UNDERSÖKNING**

Brandtillbud i medicinkylskåp på mottagning för dialyspatienter.

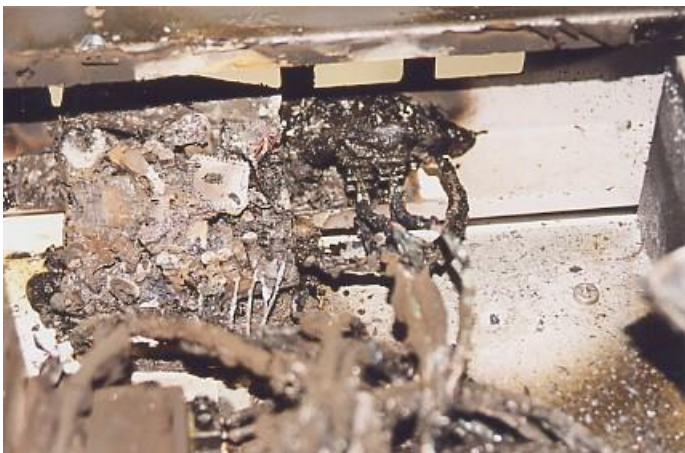
Undersökningen inleddes på sjukhusets tekniska avdelning där det aktuella kylskåpet fanns. Kylskåpet är av märket xxxxx, typ xxxxxx. Kylskåpets front och överdel demonteras och en besiktning visar att primärbranden uppstått i en elektronisk styrenhet för inställning av temperatur m.m. Styrenheten sitter monterad i en särskild plåtkasset, tillsammans med diverse elektriska anslutningar. Brandbilden visar att en kortslutning i den plastbox, innehållande kretskort, mikroprocessor och div. elektronik, förorsakat en antändning i intilliggande plastdetaljer, branden har sedan spridit sig i den kabelhärva som finns i kassetten. Värmeutvecklingen har varit tillräckligt stark för att förinta display och strömbrytare på kylskåpets front. Några spår av kortslutningar på andra ställen i elsystemet kunde inte påvisas. Efter undersökning av kylskåpet, genomfördes en besiktning av den lokal där skåpet fanns. Här konstateras att brinnande plast antänt den bordsyta där skåpet stått placerat, samt att väggen bakom skåpet har sotskador i höjd med skåpets överkant.

Branden har förorsakats av en kortslutning i kylskåpets elektriska styrsystem. Hade branden inträffat på dagtid med personal och patienter på plats hade läget varit betydligt allvarigare och en utrymning av hotat utrymme nödvändigt.

*Styrenhetens innehåll sedan locket lyfts bort, innehåller kretskort med mikroprocessor m.m.*

Sjukhusets utrymningsstrategi behöver en översyn eftersom denna bygger på att samtliga våningsplan är bemannade och att vårdpersonal snabbt kan undsätta och hjälpa till vid en eventuell utrymning. En uppföljning av brandtillbud i liknande kylskåp kanske kan avslöja eventuella kvalitetsbrister.
