ANLEDNING TILL UNDERSÖKNING

Brand i återvinningsanläggning av lösningsmedel.

UNDERSÖKNINGEN UTFÖRD AV

Gert Lönnqvist, räddningstjänsten.

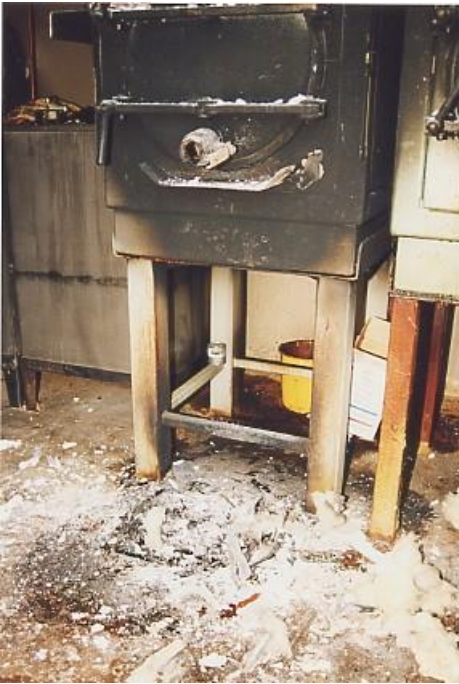
Temperaturen har varit så hög att takarmaturens skyddskåpa smält och den fläktkåpa som fanns över destillatorerna (glasfiber), smält ner. Sotrester i takregionen visar också att en övertändning ägt rum. Primärbranden lokaliserades till de rester som tidigare tömts i en kartong, ca kl 10.30. Brandbilden visar en tydlig "brandfana", därefter har en övertändning i rummet förmodligen skapat den tryckökning, vilken flyttat en innervägg (reglar med dubbel gips på båda sidor) ca 20 cm. Några felaktigheter på rummets elektriska installationer kunde inte iakttagas.

Branden har startat i den region på golvet där plastresterna förvarats i en papperssäck/kartong. För att säkert kunna fastställa om en självantändning skett i den massa som tömdes i papperssacken/kartongen skulle man behöva göra en rekonstruktion i laboratoriemiljö, för att kunna mäta i vilken mån avgasning av brännbara gaser alt påverkan av termisk tändpunkt i inblandade materiel kan förekomma.

Rester från primärbranden, typisk soffana på destillatorn visar att branden utvecklats från golvet.

Att tömma restprodukter från destillationsprocessen i papperskärl måste anses som mycket olämpligt. Massan bör istället efter tömning förvaras utomhus i slutet plåtkärl tills temperaturen sjunkit till normal rumstemperatur. Evakueringsfläkten har också körts på för låg hastighet vilket medfört att gaserna ej ventilerats ut.

Räddningstjänsten bör delge ägaren förslag på lämpliga rutiner i samband med denna hantering. Företagets personal bör genomgå brandskyddsutbildning.
