## **ANLEDNING TILL UNDERSÖKNING**

Brand i spånfiltreringsanläggning.

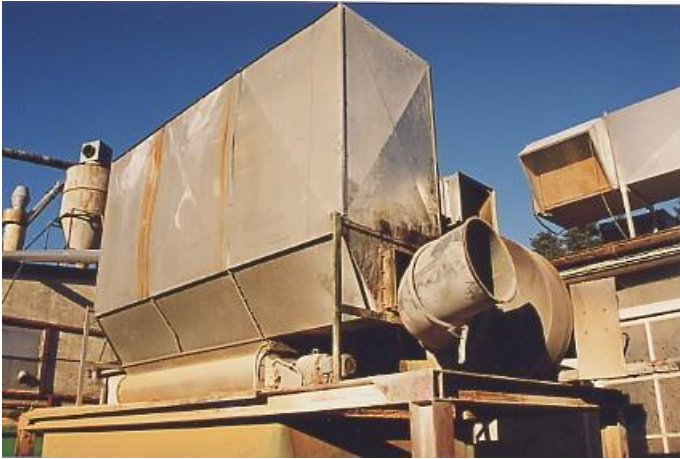
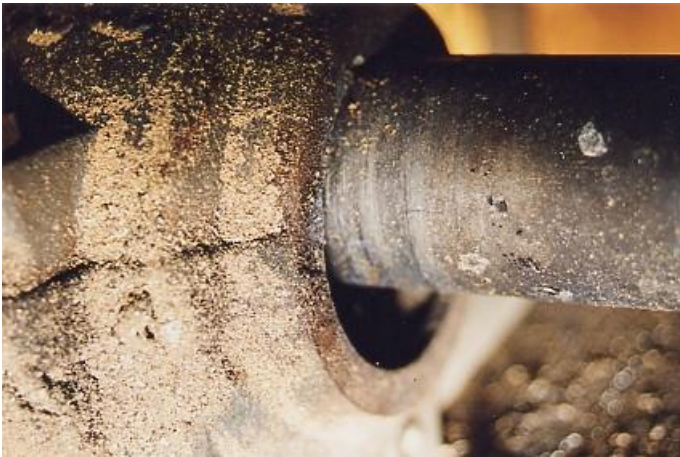
Brandorsaksutredning inleddes kl 19.00, i samarbete med elektriker NN. Primärhärden fastställdes till området kring motorn. Motor; xxxxxxxxxxxx. Över motorn satt en ljuddämpande skyddshuv monterad, denna var byggd i plywood på en stomme av träregel och isolerad med mineralull. Denna konstruktion fattade eld och medverkade till att sprida branden till stoftavskiljaren. Vid mätning av motorns lindningar konstaterades att motorn var felfri. Vid demontering av skyddskåpa för drivremmar hittades lösa delar från ett lager samt en avsliten fläktrém.

Vid närmare inspektion hittades orsaken till branden, ett skuret lager på axeln mellan remhjulet och fläkten hade orsakat varmgång vilket tänt dammrester i området. Anhopning av oförbrända brandgaser under skyddshuven har sannolikt spridit branden till själva huven och sedan vidare till stoftavskiljaren.

Brandorsak är varmgång på grund av ett skuret axellager. Den skyddshuv som monterats för att dämpa buller har medverkat till att sprida branden, eftersom den ur brandsäkerhetssynpunkt är felkonstruerad. Brister i tillsyn och underhåll har gjort att det bristfälliga lagret inte har åtgärdats i tid.

Regelbundna inspektioner kan förhindra tillbud av detta slag, det är också viktigt att hålla rent från damm runt motorer och axlar. Den hemmagjorda konstruktionen bidrog till brandförloppets omfattning, en ljudisolerande skyddshuv får inte konstrueras så att den kan samla ev. brandgaser, den skall inte heller vara brännbar i sig själv.
