ANLEDNING TILL UNDERSÖKNING

Vindsbrand förorsakad av eldning utanför fastigheten.

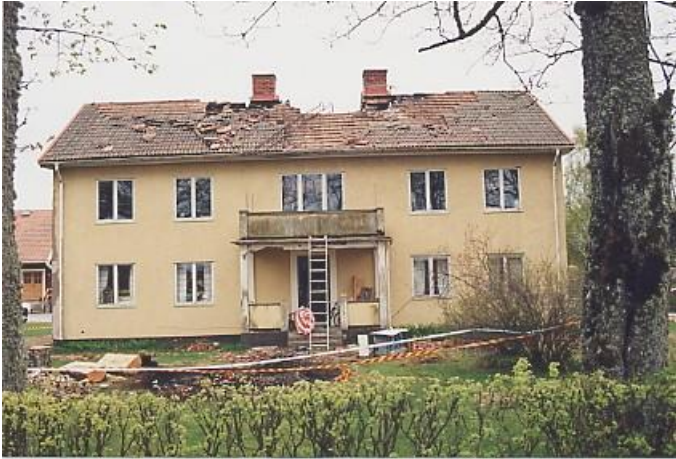
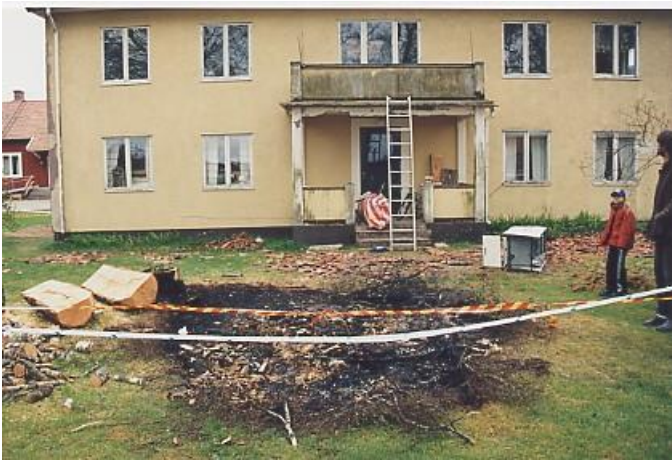
Undersökningen visar att gnistor från branden med all sannolikhet spridit sig från rishögen till byggnadens tak. Branden har där fått fäste i takstickorna och därefter spridit sig in i vindsutrymmet mellan taknocken och befintligt innertak.

Branden kunde sprida sig från rishögen till fastigheten beroende på att den var placerad för nära byggnaden. Vinden låg dessutom på mot fastigheten. Branden har sannolikt fått fäste i takstickorna under takteget och därefter spridit sig in på fastighetens vind.
