ANLEDNING TILL UNDERSÖKNINGEN

Brand/explosion i mekanisk verkstad.

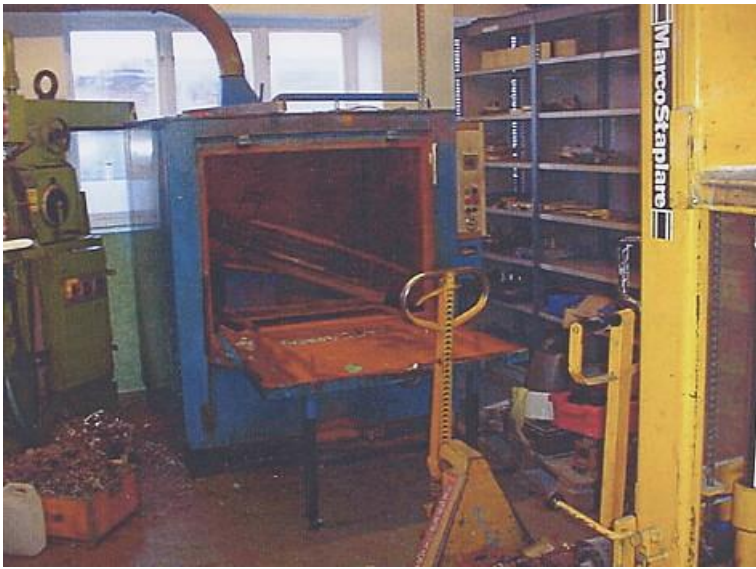
Den kraftiga ställuckan i maskinen hade slitits upp och släppt i sina fästen i övre kanten. Delar av tvättvätskan slungades brinnande ut i lokalen. Branden var dock inte större än att personalen kunde släcka den med hjälp av handbrandsläckare, när de väl hämtat sig efter smällen. Tvättvätskan går under handelsnamnet xxxxx. Det går även under namnet xxxxxxx och består av petroleumdestilat, dipropylenglykol samt fettalkoholetoxylat. Flampunkten på blandningen ligger mellan 70- 75 grader Celsius enligt uppgift från tillverkaren. Vätsketemperaturen vid tvätt i detta fall ligger mellan 36-40 grader Celsius.

Den troligaste orsaken till explosionen är att termostaten till uppvärmningen av tvättvätskan inte fungerat och att värmeslingorna blivit överhettade med brand/explosion till följd. Maskinen är i skrivande stund inte undersökt och finns fortfarande kvar på sin plats i verkstaden. Om och när den blir undersökt och man finner annan orsak till explosionen kommer undertecknad att göra ett tillägg till denna rapport, men tills vidare är det troligast att termostaten strejkat, med tanke på att tvättvätskan var betydligt varmare än 40 grader Celsius.
