ANLEDNING TILL UNDERSÖKNING

Brand i polymermassa.

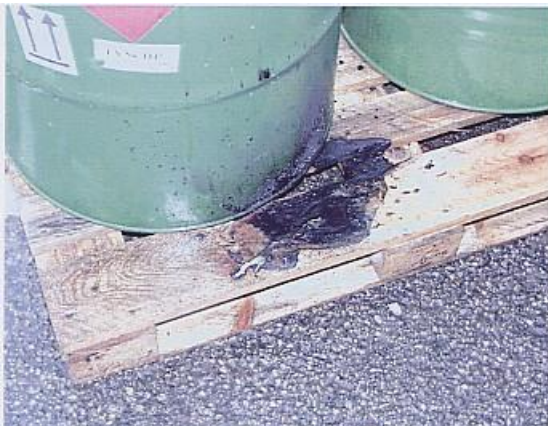
Brandstarten var i detta fat för polymermassan troligen beroende på att massan blivit för torr och fasta kokor av polymermassan fallit ner i fatet och därefter hade ny påfyllning av massa skett. En anledning till att massan blir för torr är att processen får gå för länge och allt lösningsmedel försvinner. Orsaken till branden är att polymeren i fast form kan självantända, då detta blandas med varm massa som innehåller viss del lösningsmedel startar branden. Brandskador på träpallen beror på en överkokning i fatet.

Brunnen polymermassa

- Destillatorn förses med automatiskt övervakningssystem för torrhet på produkten samt överhettning.
- Faten förses med tätslutande metallock efter fyllning.
- På cyreltankarna A-C förses inspektionsluckorna med låsanordning.
- Varuinformationsblad till produkterna placeras på utsidan av lokalen till brandförsvaret.
- Lokalen förses med ett fast handmanövrerat släcksystem.
- Lokalen förses med inspektionsfönster.
- Fibröst material bör ej användas i lokalen.
- Rutiner avseende transport av polymermassan upprättas.
- Utbildning av personal som hanterar dessa ämnen.
