## ANLEDNING TILL UNDERSÖKNING

Självantändning i lastpall vid hantering på lastterminal.

## UNDERSÖKNINGEN UTFÖRD AV

Överbrandmästare Gert Lönnqvist, Räddningstjänsten.

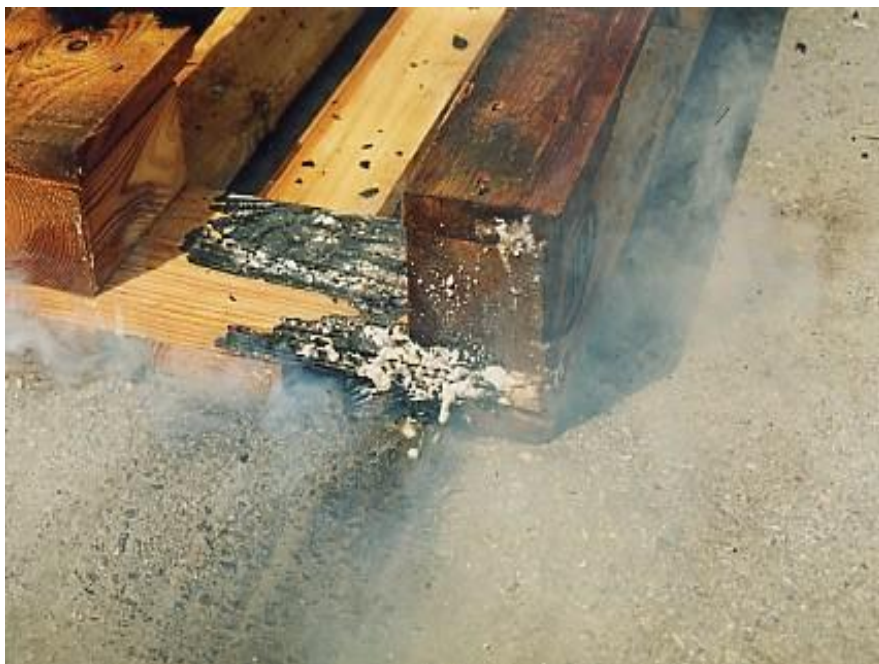
Ett antändningsförsök utförs utanför terminalbyggnaden. En bit brinnande tidningspapper förs mot träytan. Träet antänds omedelbart och brinner med en kolande "gnistrande" förbränning. Samtidigt kokar ett vitt skum ur träet. Branden är mycket svår att släcka med vatten.

Lastpallen har kontaminerats med s.k. fläktrens vid xxxxxxxx. Detta fläktrens innehåller restprodukter från olika kemikalier bl.a. xxxxxxxx, vilket är klassificerat som ett brandreaktivt ämne "oxiderande" (O). I kontakt med brännbart material kan detta ämne orsaka brand. Vid transport av den kontaminerade lastpallen, uppstod friktionsvärme när pallen släpade mot golvet. Värmeutvecklingen var tillräcklig för att starta brand i kombination med träpallen och det oxiderande ämnet.

Vid proveldning av pallen kokar ett vitt skum ut ur träet

xxxxxx bör utarbeta andra rutiner vid hantering av avfallsprodukter. Det är olämpligt att använda träpallar vid hantering av oxiderande kemikalier eller restprodukter. Personalen skall ha kännedom om de risker som är förknippade med kemikaliehantering, (även restprodukter).
