## ANLEDNING TILL UNDERSÖKNING

Brand i ventilationsanläggning, träindustri.

## UNDERSÖKNINGEN UTFÖRD AV

Överbrandmästare Gert Lönnqvist, räddningstjänsten.

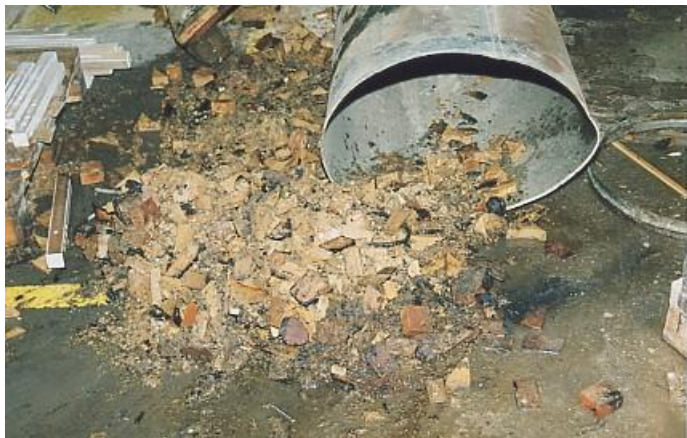
Räddningsledare NN och skadeplatschef BB redogör för brandförloppet och räddningsinsatsen. Man har under släckinsatsen mot ventilationsrören noterat att brandgaser strömmat i riktning mot maskinparken (omvänd strömning). Man har med hjälp av digital termometer mätt upp temperaturer om ca 170°C – 200°C på rörens utsida, vilket visar på glödbränder i de olika rörsystemen. Man har också noterat stora mängder spån och trämaterial i rörsystemet.

*Exempel på innehåll i ventilationskanaler.*

Utredning om ventilationssystemets konstruktion bör genomföras. En komplettering med gnistvakt och sprinklerhuvud bör beaktas. Rutiner

för städning och underhåll bör ses över. Om ämnen ofta hamnar i en felaktig position vid bearbetning bör maskinens inmatningskonstruktion ses över.
