ANLEDNING TILL UNDERSÖKNING

Brand i lägenhet, xx-xx-xx.

OBJEKTET

Flerfamiljshus i tre plan, med källare. Gjutna valv mellan våningarna, Avskiljande väggar i tegel. Se skisser i undersökningsprotokollet.

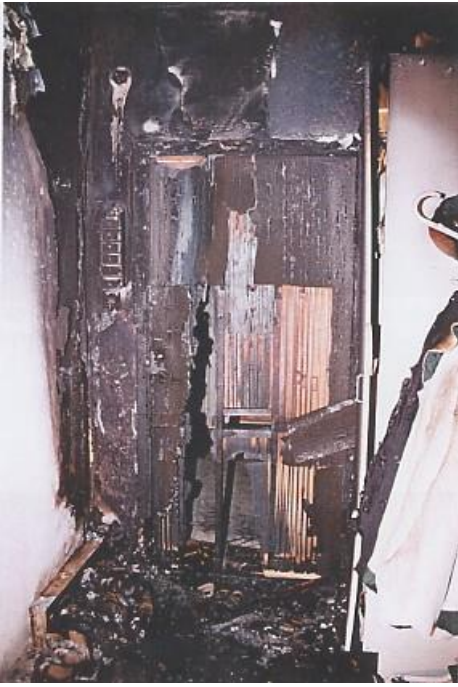
Lägenhetsdörren till vänster är kraftigt brandangripen och så skadad att det saknas delar av dörren. Framför dörren, på golvet i trappuppgången, ligger en dörrmatta, den är brandskadad i den del som ligger mot dörrtröskeln. Innanför lägenhetsdörren ligger på golvet en större, tunnare matta. Vid väggen, på golvet till höger i hallen finns ett flertal skor. På foto nr 12 kan man se hur branden har börjat vid lägenhetsdörren på golvet och spridit sig upp mot taket. De kraftigaste brandskadorna finns vid lägenhetsdörren och detta visar att branden har börjat här. Utanför dörren i trapphuset mot X dörr kan man se hur det har brunnit på golvet. Golvet är ett betonggolv. Som fotlist finns en ca 10 cm tunn matta klistrad på väggen. Brandbilden talar för att det har brunnit en vätska på golvet. Det finns inget annat brännbart material på golvet mellan de båda lägenheterna. Utanför X dörr, på golvet, finns det brännbart material, såsom dörrmatta. Det finns brandskador på dörrmatta, tröskel och dörr. Låsanordningen till X dörr är ett s k fallregellås (man måste låsa med nyckel). Inga brytmärken konstaterades på dörr eller karm. Låset fungerade utan anmärkning.

Hallen med lägenhetsdörren stängd.
