ANLEDNING TILL UNDERSÖKNINGEN

Brand i centrumfastighet, lördag den xx-xx-xx.

UNDERSÖKNINGEN UTFÖRD AV

Fredric Jonsson, Räddningstjänsten efter uppgifter från räddningsledare NN samt polisutredning.

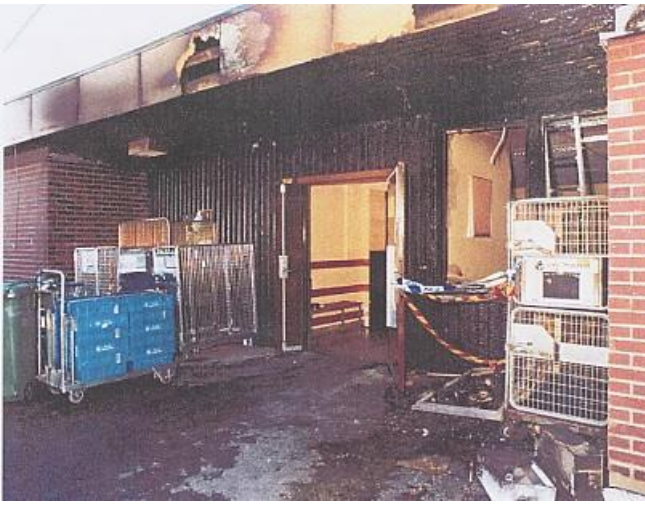
Den brännbara sopcontainern var placerad alldeles intill brännbar fasad samt fönster. Dessutom fanns ett tak 2,7 meter ovanför lastintaget. Sopcontainern utförd i polyetenplast rymde cirka 660 liter och var fylld med vanliga sopor, pappersavfall samt några buntband av stål.

Branden kunde begränsas till sopkärlet, väggen i lastutrymmet samt taket över. Vissa mindre brandhårdar fanns också i ytterväggar. Stora rökskador drabbade affärskomplexet.

Lastkajen i närbild.

- Placering av brännbara sopkärl bör inte göras nära brännbar fasad.
- Brandcellsindelningar av större byggnadskomplex är en förutsättning för att lyckas begränsa skadorna.
